PROGRAM PRAC KONSERWATORSKICH
RUINY ZAMKU W LIPOWCU
DAWNY ZAMEK BISKUPÓW KRAKOWSKICH

OPRACOWANIE:
MARCIN KSIĄŻEK
KATARZYNA KASPERKOWICZ

KRAKÓW, LUTY 2016

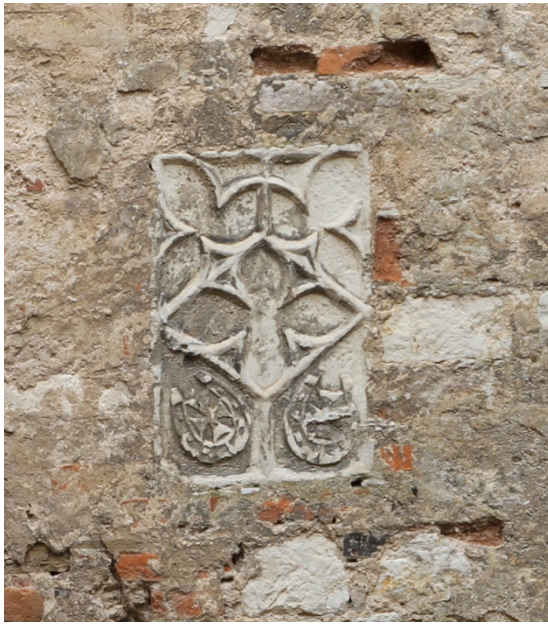
il.5 Kamienna płyta z herbami „Jastrzębiec”

W znacznie lepszym stanie zachowała się płyta z dekoracją maswerkową i dwukrotnie umieszczonym herbem „Jastrzębiec”. Powierzchnia kamienia pokryta jest zabrudzeniami oraz warstwami cienkich zapraw. Rysunek rzeźbiarski jest lekko wyoblony, widoczne są nieduże ubytki formy.

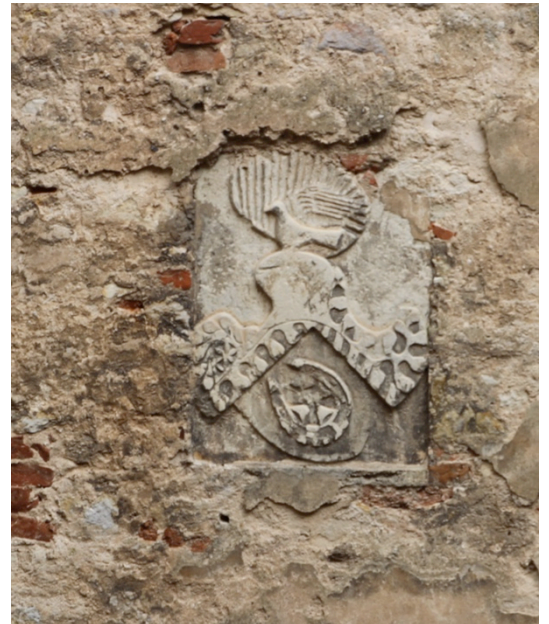
il.6 Kamienna tarcza z herbem „Jastrzębiec”

Tarcza z herbem „Jastrzębiec” posiada duży ubytek kamienia w prawym, górnym narożniku, mniejsze rozsiane na całej powierzchni. Powierzchnia kamienia pokryta jest zabrudzeniami. Detal rzeźbiarski jest dobrze widoczny, krawędzie są lekko wyoblone.

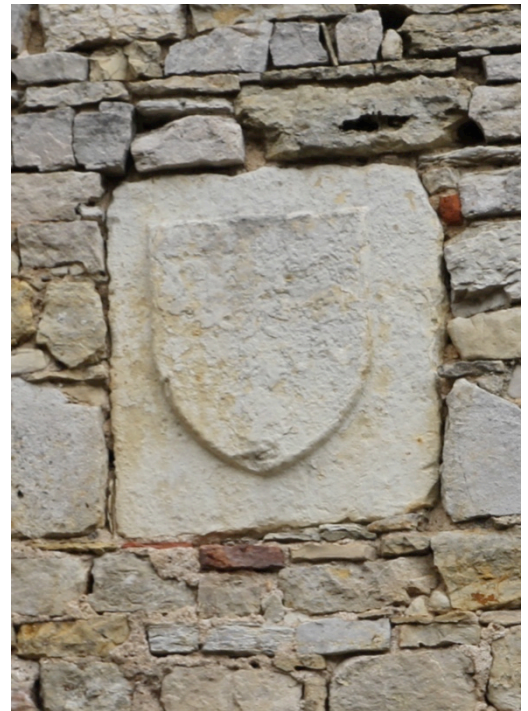
il.8 Kamienna płyta z herbem „Dębno”.

Tarcze herbowe wmurowane na wschodniej ścianie dziedzińca zachowane są w złym stanie. Tarcza z herbem „Dębno” znajduje się w stanie destruktu. Detal jest zupełnie nieczytelny. Na prostokątnej płycie widoczny jest jedynie kształt tarczy herbowej. Powierzchnia kamienia posiada nieduże ubytki w strukturze.

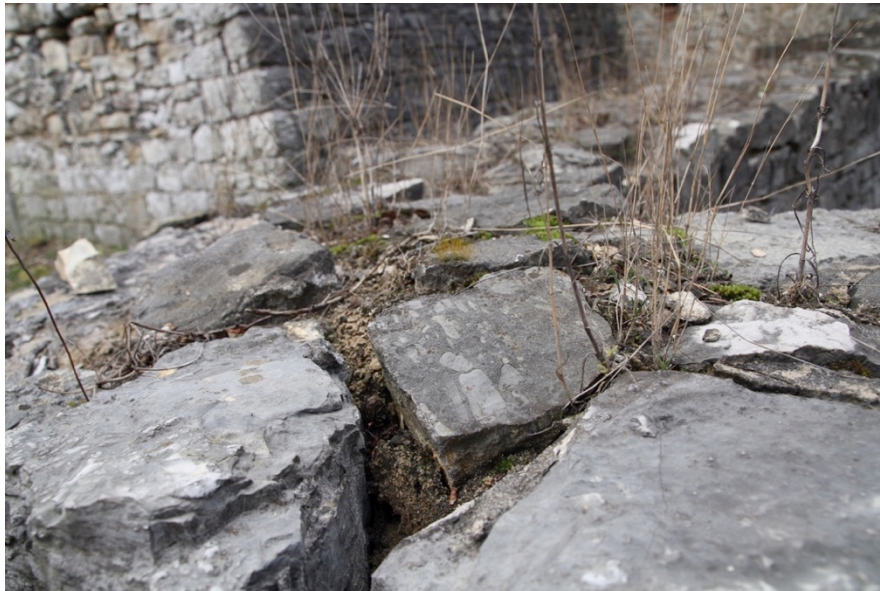
il.9. Ubytki spoinowania w koronach murów.

W koronach murów widoczne są duże ubytki w zaprawie spoin, część ciosów kamiennych leżących na murze nie jest związana. Spoinowanie wykonane z asfaltu w czasie ostatnich prac konserwatorskich przestało spełniać swoją funkcję wiążącą i zabezpieczającą. W wielu miejscach woda przenika w głąb struktury murów. Korony porośnięte są roślinnością.

Należy usunąć wszelką roślinność, ziemię, zdegradowaną zaprawę oraz inne naleciałości zalegające w szczelinach koron murów. Powierzchnię wątku dokładnie zdezynfekować. Konieczne jest usunięcie zapraw cementowych oraz asfaltu pochodzących z wcześniejszego remontu. Następnie należy rozebrać ok. trzech warstw ciosów kamiennych, wyrównać powierzchnie i wykonać izolację z elastycznej zaprawy mineralnej. Na warstwie izolacyjnej wmurować wcześniej rozebrany wątek na zaprawie wapienno-piaskowej z dodatkiem trasu.

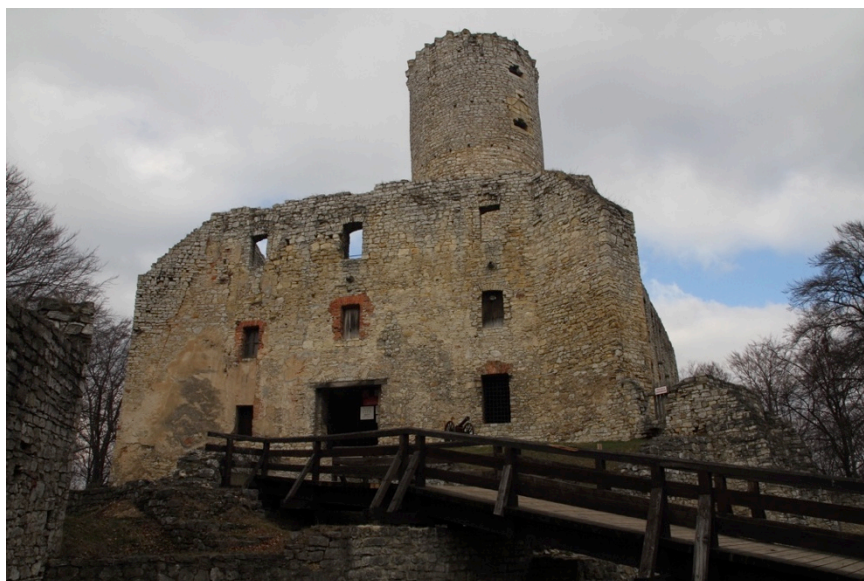
il.10 Elewacja południowa, widok ogólny.

Stan zachowania wątków oraz tynków na elewacji południowej jest zły. Na całej powierzchni występują ubytki w wątku, jest on mocno wypłukany, a ciosy kamienne zdeintegrowane. Spoinowanie jest wykruszone i wypłukane, zwłaszcza w górnych i dolnych partiach elewacji. W tych miejscach kamień jest mocno zdegradowany, a wążek kamienny rozluźniony. Widoczne są niestarannie wykonane spoiny z szarej, cementowej zaprawy po obu stronach bramy wejściowej.

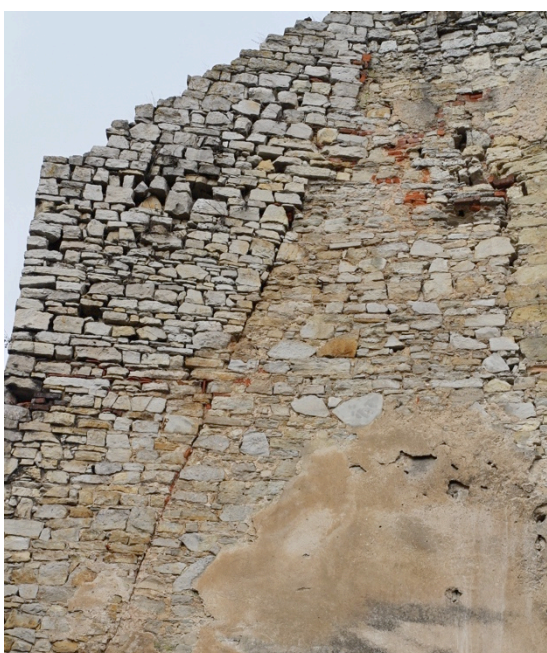
il.11 Pęknięcie na styku muru ze szkarpą na elewacji pld.

Na elewacji występują spękania konstrukcyjne murów o pionowym oraz ukośnym przebiegu. Na przyporze od strony zachodniej, nastąpiło znaczne rozluźnienie wątku. Na styku przypory i muru widoczne jest duże pionowe pęknięcie powstałe na skutek braku wiązania murarskiego. Drugie pęknięcie muru przebiega wzdłuż zewnętrznej linii okien drugiego i pierwszego piętra po zachodniej stronie elewacji.

- 9) Wszelkie pęknięcia muru należy skonsultować z konstruktorem i wykonać prace wg. jego wskazań i projektu.
- 10) Mechaniczne usunięcie wadliwych uzupełnień - spoinowania z zaprawy cementowo-wapiennej. Zaprawy należy usuwać poprzez ostrożne, ręczne odkuwanie młotkiem i przecinakiem.

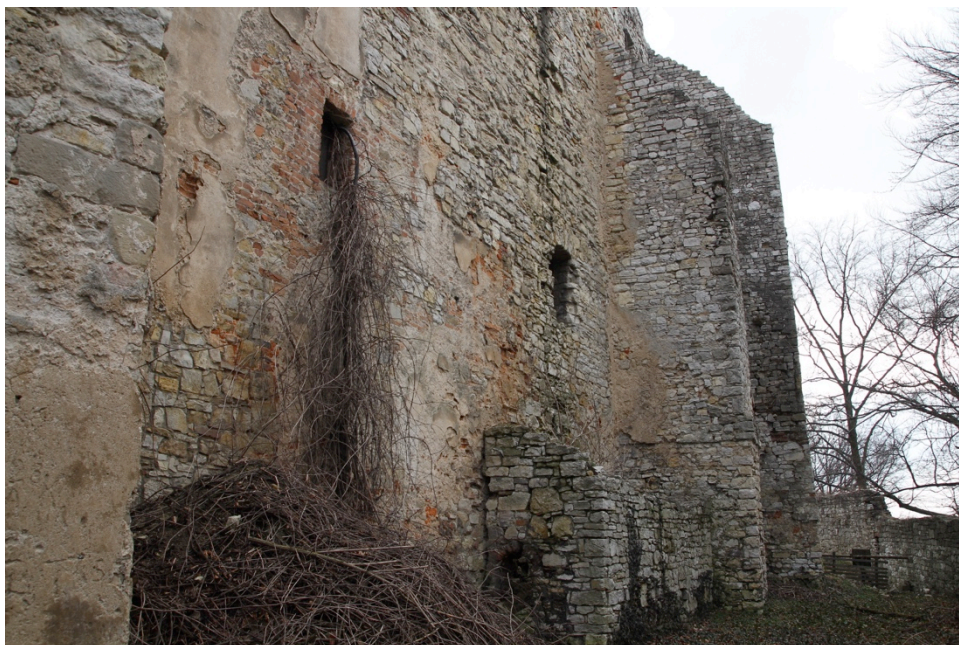
il.12 Elewacja zachodnia, widok ogólny.

Stan zachowania elewacji zachodniej jest zły. Wątek kamienny oraz ceglany jest wypłukany, o zdeintegrowanej strukturze. Na całej powierzchni elewacji występują ubytki ciosów kamiennych oraz cegieł. Spoinowanie wążku jest mocno wypłukane, zwłaszcza w dolnych partiach elewacji. Znaczna część wążku jest rozluźniona. W murze występują pionowe pęknięcia konstrukcyjne.

Stan zachowania przypór jest katastrofalny. Przypora w narożniku południowo-zachodnim posiada bardzo duży ubytek wążku w górnej części. Na dole przy narożnikach szkarpy znajdują się dwa pęknięcia konstrukcyjne muru. Duże zniszczenia w postaci ubytków wążku widoczne jest w górnej części przypory trzeciej (od strony północnej). Na wysokości

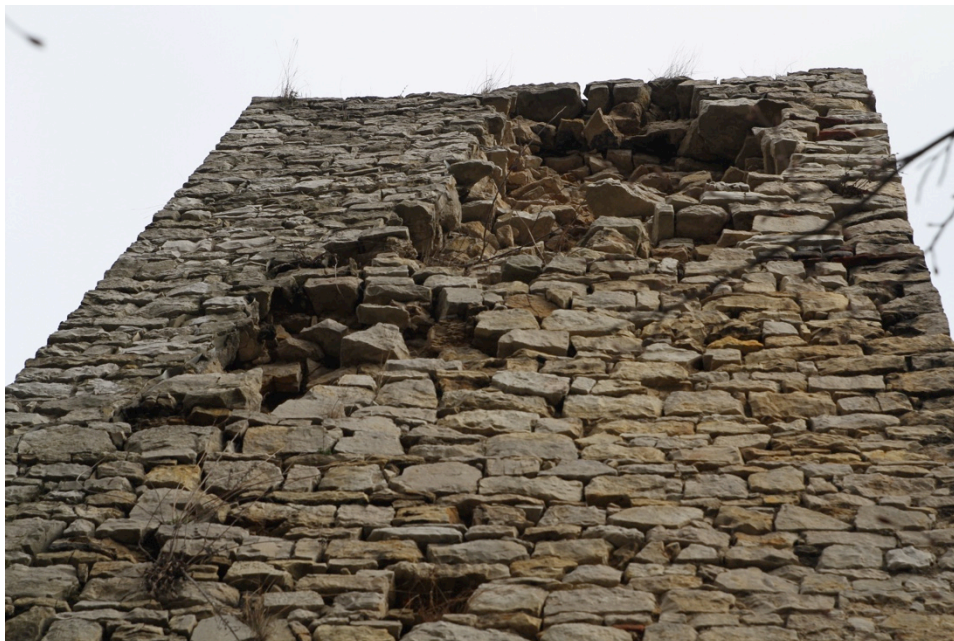
il.13. Elewacja zachodnia, stan zachowania wátku kamiennego.

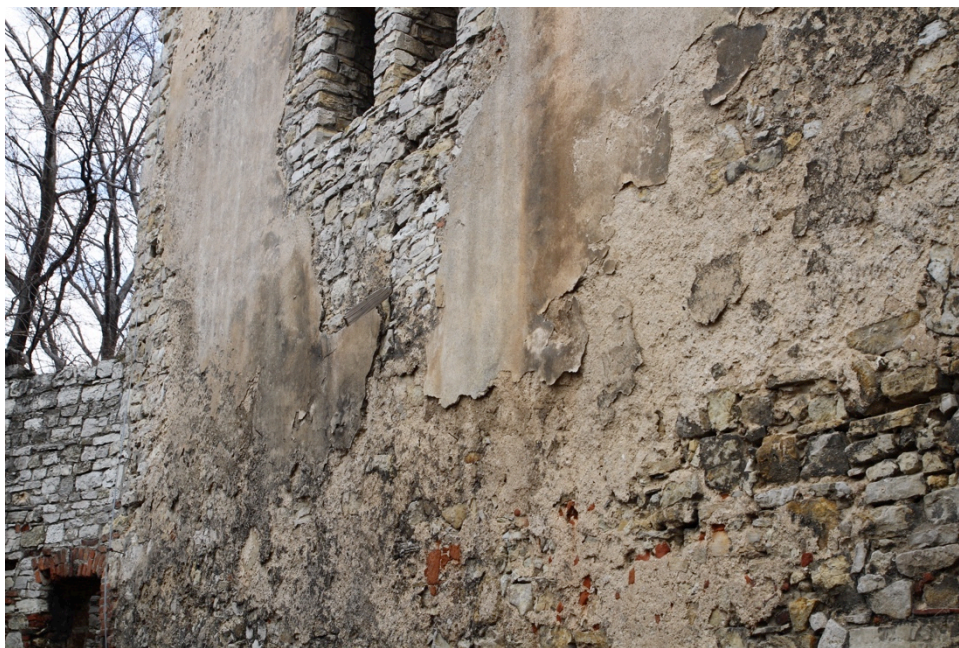
Na elewacji zachodniej zachowała się duża ilość wypraw tynkarskich (w narożnikach pomiędzy przyporami a murem, od wysokości okien I pietra do dołu). Stan zachowania wszystkich tynków jest bardzo zły. Są one odspojone, rozwarstwione, o osłabionej strukturze, w dolnych partiach występują wyprawy tynkarskie pozbawione lica. Krawędzie tynków są niezabezpieczone, narażone na zniszczenie. Tynki są mocno zabrudzone, pokryte czarną patyną, widoczne są pionowe ślady (przemycia) w miejscach, w których woda opadowa spływa z rzygaczy. Występuje zaawansowana korozja mikrobiologiczna (grzyby, glony, porosty).

il.14 Elewacja zachodnia, stan zachowania wypraw tynkarskich.

- 4) Konserwacja zachowanych reliktyw tynków:
 - Wykonanie opasek z zaprawy wapienno-piaskowej w celu zabezpieczenia krawędzi zachowanych tynków.
 - Wykonanie iniekcji z syntetycznego mikrowapna hydraulicznego z dodatkami substancji poprawiających płynięcie i penetrację pęknięć, wodoszczelnych i odpornych na działanie szkodliwych warunków atmosferycznych oraz mrozoodpornych w miejscach odspojień tynków. W partiach dużych odspojień, gdzie tynk znacznie odstaje od muru należy zastosować stemplowanie.

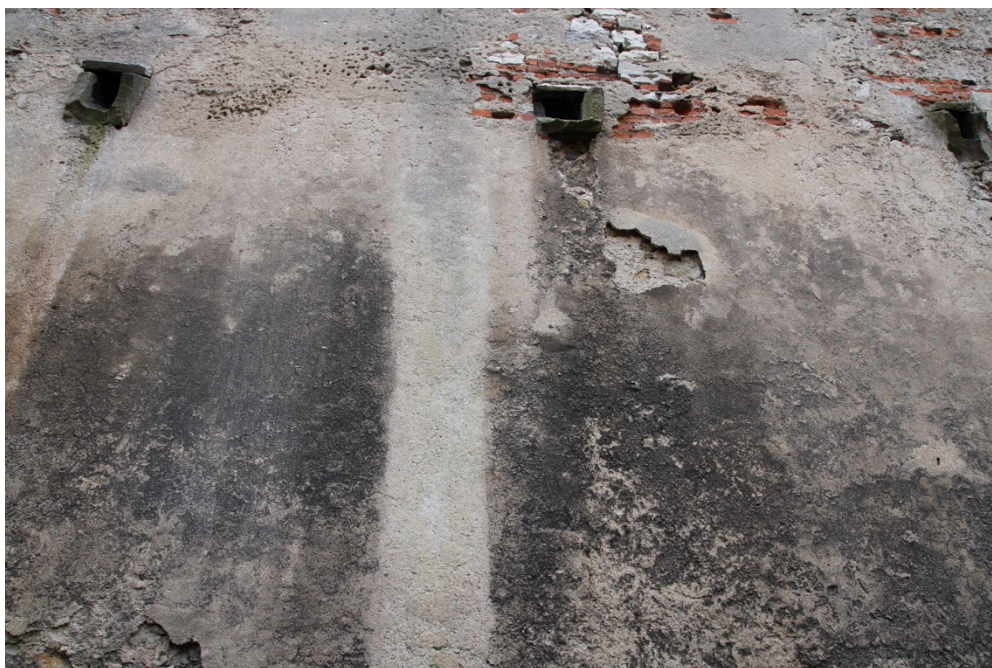
Na elewacji zachowały się duże ilości wypraw tynkarskich (od wysokości okien I piętra do dołu ściany) Tynki zachowane są w stopniu złym. Duża część jest odspojona. W dolnej części elewacji znaczne powierzchnie tynków pozbawione są lica. Widoczne są liczne odspojenia, rozwarstwienia i spęcherzenia. Powierzchnia tynków pokryta jest czarnymi zabrudzeniami. Widoczne są pionowe pasy jasnego tynku wymyte przez wodę spływającą

z rzygaczy. Krawędzie tynków nie są zabezpieczone, narażone na zniszczenia.

il.16. Elewacja północna, stan zachowania wypraw tynkarskich.

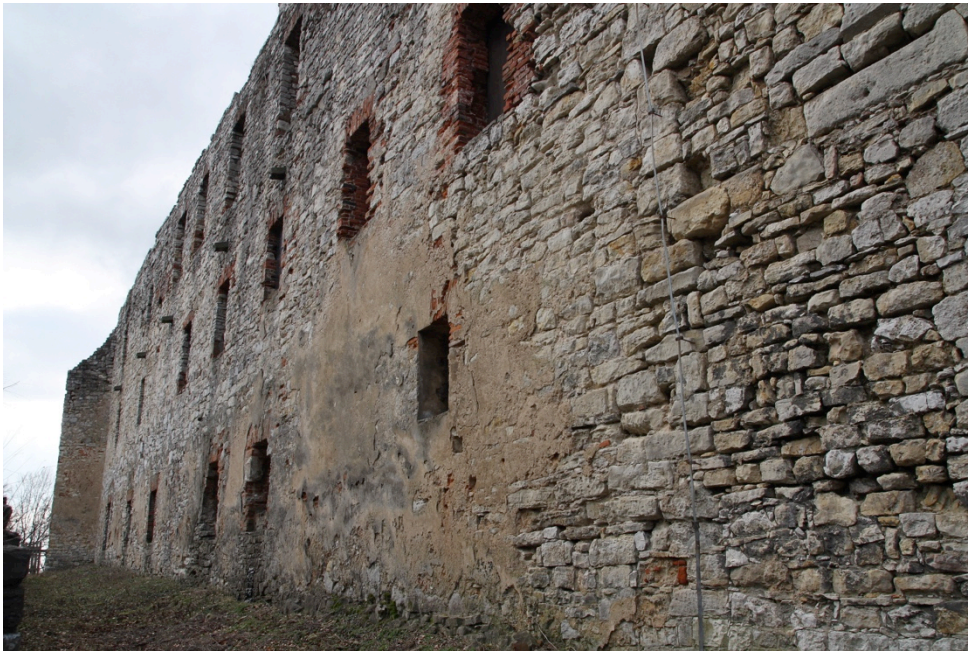
Na całej powierzchni występują ubytki w wątku, który jest mocno zdeintegrowany, Spoinowanie jest wykruszone i wypłukane, zwłaszcza w górnych i dolnych partiach elewacji oraz przyporach. Pomiędzy oknami poszczególnych kondygnacji widoczne są pionowe pęknięcia muru. Poszczególne elementy wątku są rozluźnione. Na ziemi leżą kamienie które wypadły. Duże ubytki w wątku występują na powierzchni przypory w narożniku wschodnio-północnym elewacji.

Elewacja z zachowanymi relikami wypraw tynkarskich. Stan zachowania tynków jest zły. Są one odspojone rozwarstwione, o osłabionej strukturze, krawędzie niezabezpieczone. Występuje zaawansowana korozja mikrobiologiczna (grzyby, glony, porosty).

il.17. Elewacja wschodnia, widok ogólny.

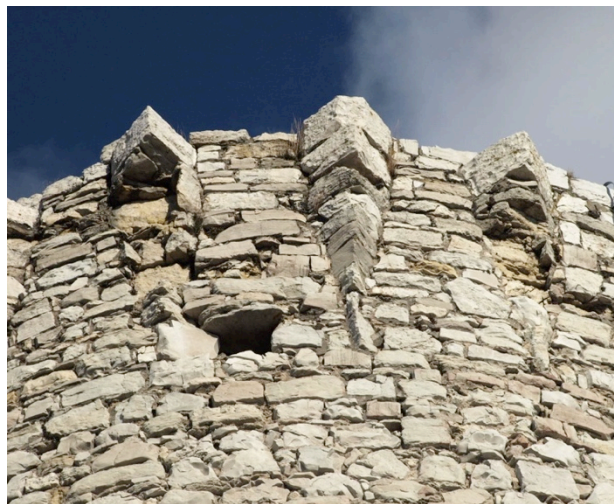
W złym stanie technicznym jest zwieńczenie wieży. Duże ubytki widoczne są na kamiennych wspornikach podtrzymujących niegdyś nieistniejącą obecnie trzecią kondygnację wieży. W tym miejscu ciosy kamienne są rozluźnione i stwarzają ogromne niebezpieczeństwo dla ruchu turystycznego.

il.19. Fragment zwieńczenia wieży. Widoczne ubytki kamiennych wsporników.

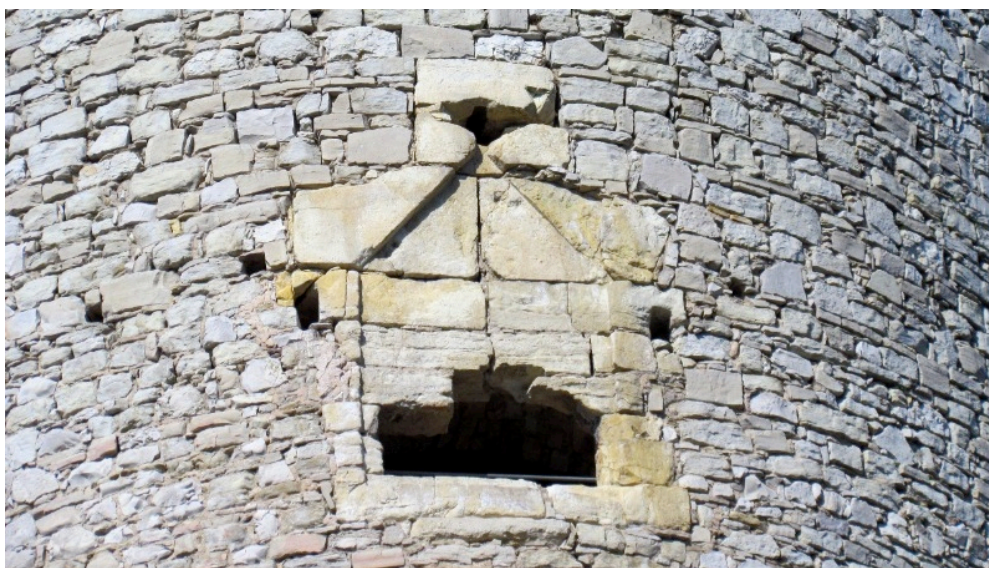
Na elewacji wieży od strony południowo-wschodniej zachowały się kamienne obramienia działobitni. Obramienia posiadają ubytki ciosów kamiennych oraz mniejsze ubytki w strukturze kamienia. Spoinowanie jest wykruszone. Struktura kamienia osłabiona. W gorszym stanie zachowania znajduje się działobitnia na drugiej kondygnacji.

il.20. Działobitnia na pierwszej kondygnacji wieży.

Przez wzgląd na wyjątkowy w skali kraju charakter działobitni proponuje się odtworzenie ich pierwotnej formy. Zaleca się wykonanie rekonstrukcji poziomych ciosów kamiennych w każdym z otworów strzelniczych. Należy użyć tego samego rodzaju kamienia. Zaleca się ucytelnienie płytkich wnęk w obramieniu działobitni. W trakcie prac należy wykorzystać rysunek z rekonstrukcją wyglądu wieży z działobitniami autorstwa J. Bogdanowskiego.

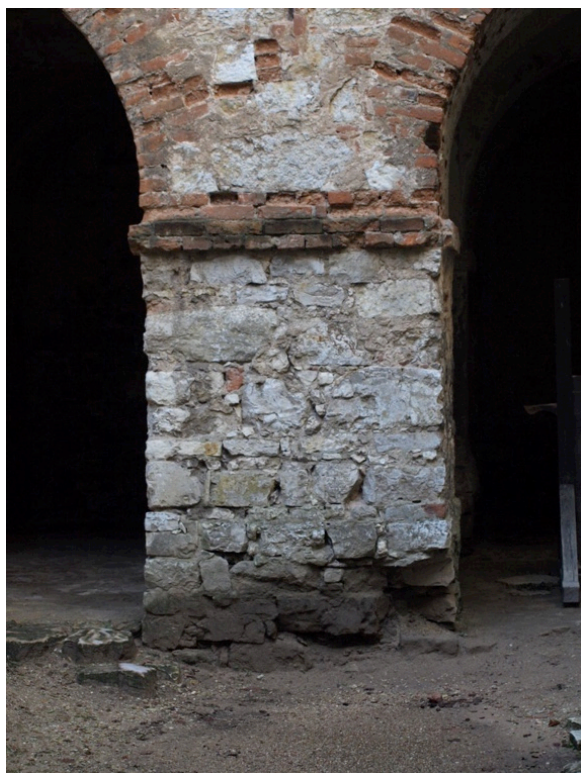
il.21. Stan zachowania filaru na północnej ścianie dziedzińca.

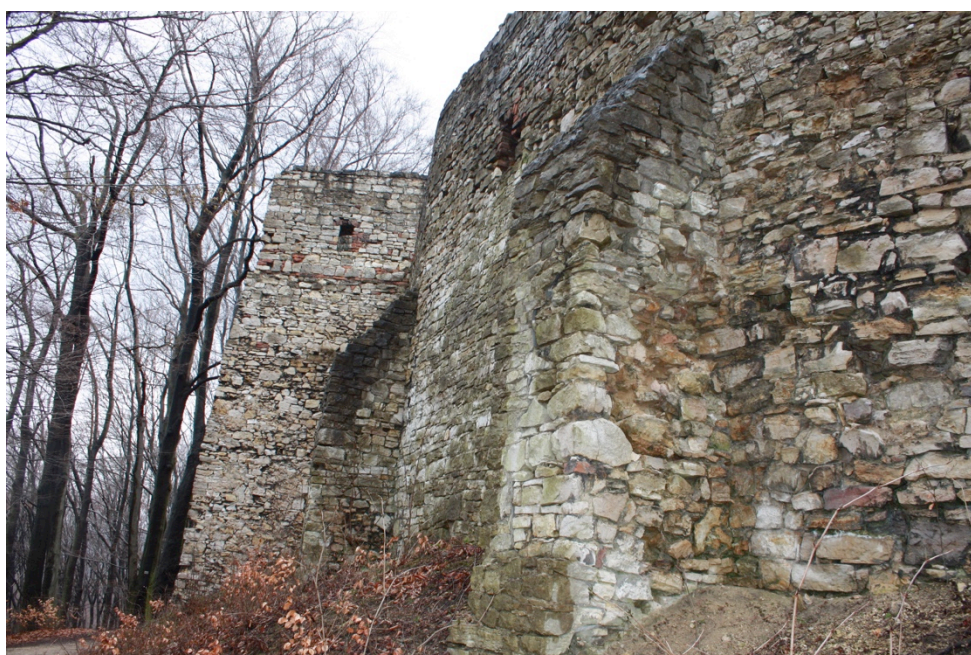
il.22. Mury obronne, widoczny duży ubytek wątku w dolnej partii przypory.

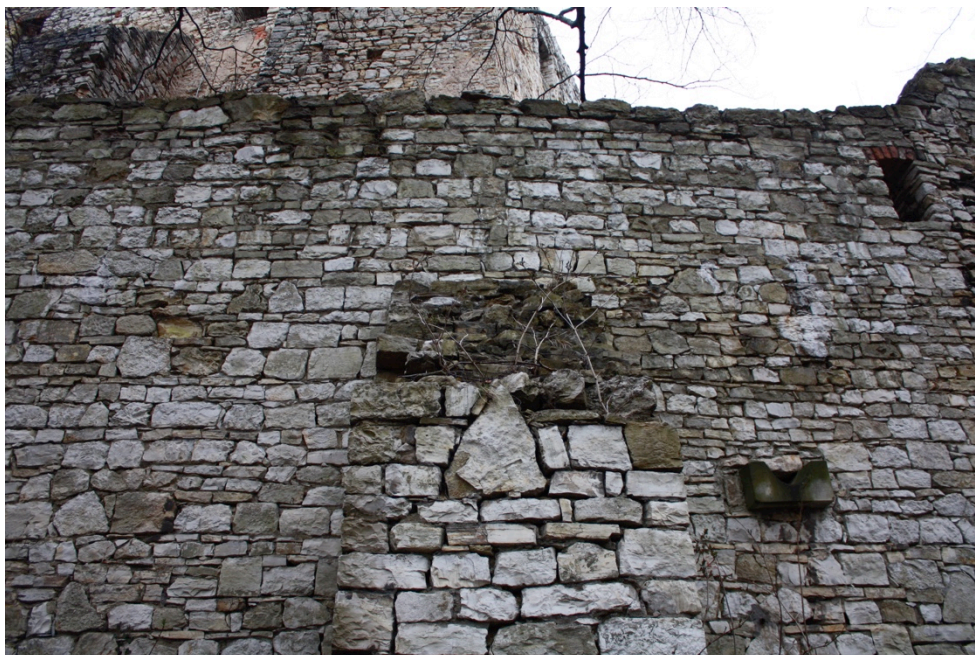
il.23. Mury obronne, rozluźniony watek kamienny przypory. Widoczne samosiejki drzew.

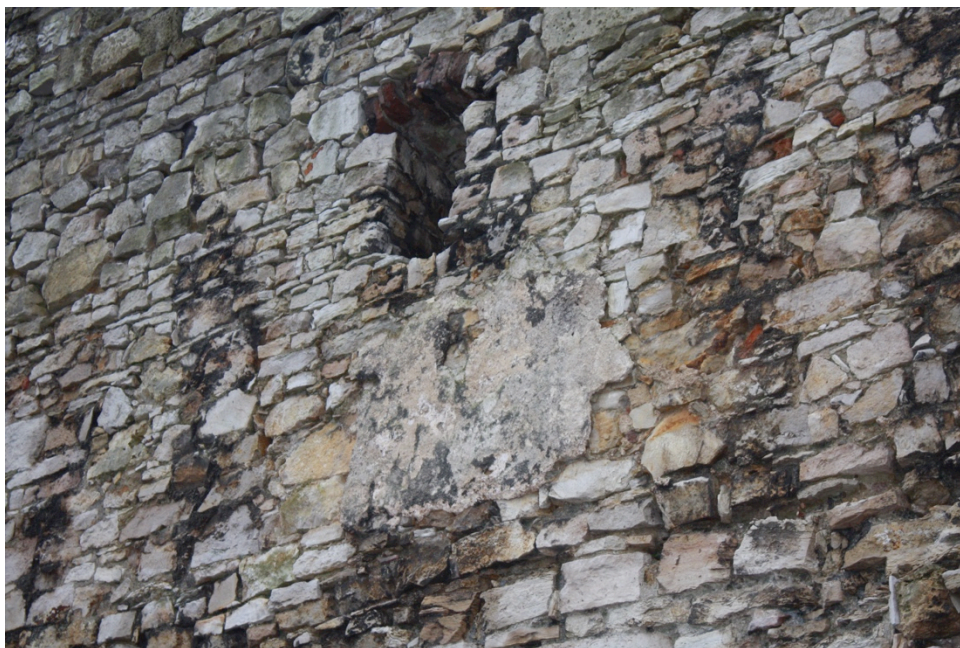
il.24. Mury obronne, zachowane relikty historycznych tynków.

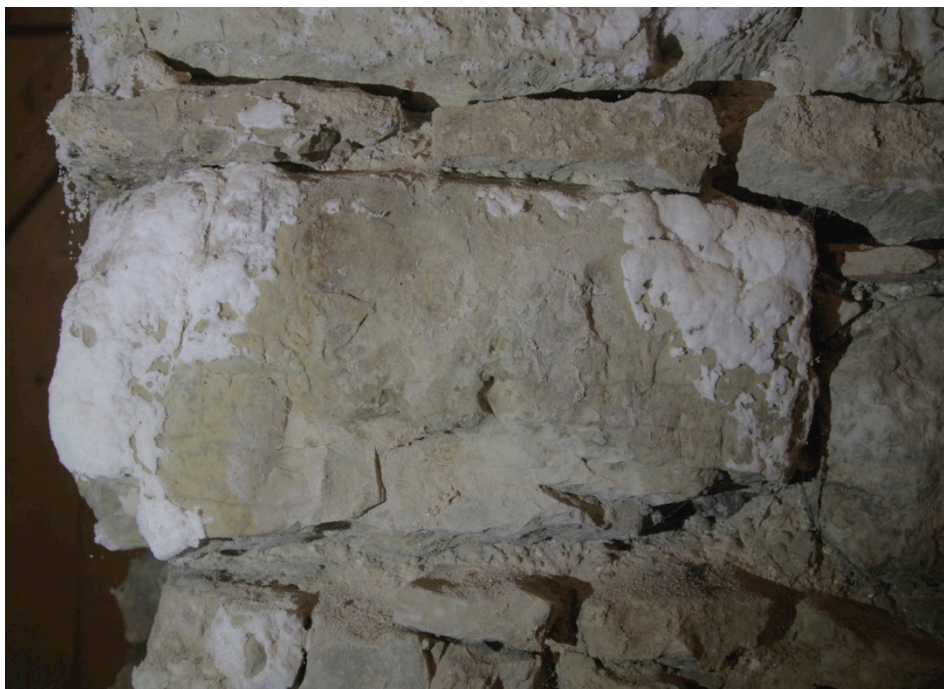
il.25. Kryształy soli mineralnych na wążku kamiennym, parter.

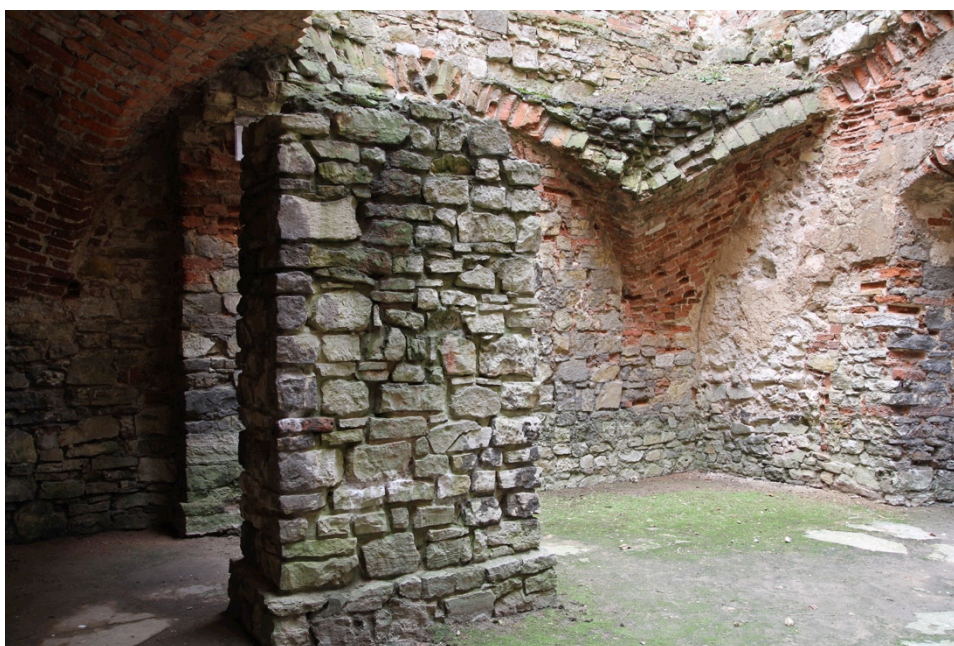
il.26. Skarbiec, widoczny stan zachowania wążków oraz silne skażenie biologiczne.

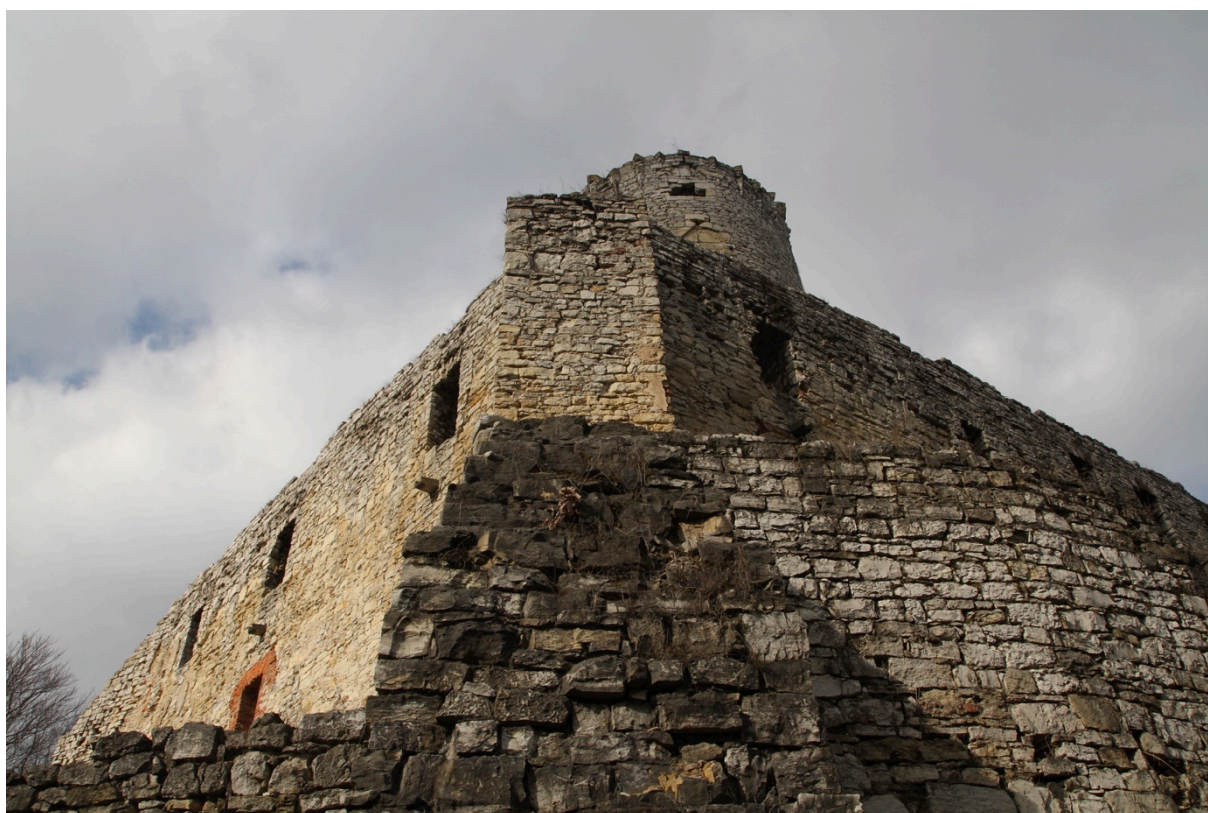
Fot.2. Zamek Lipowiec, widoczna zniszczona szkarpa murów obronnych.

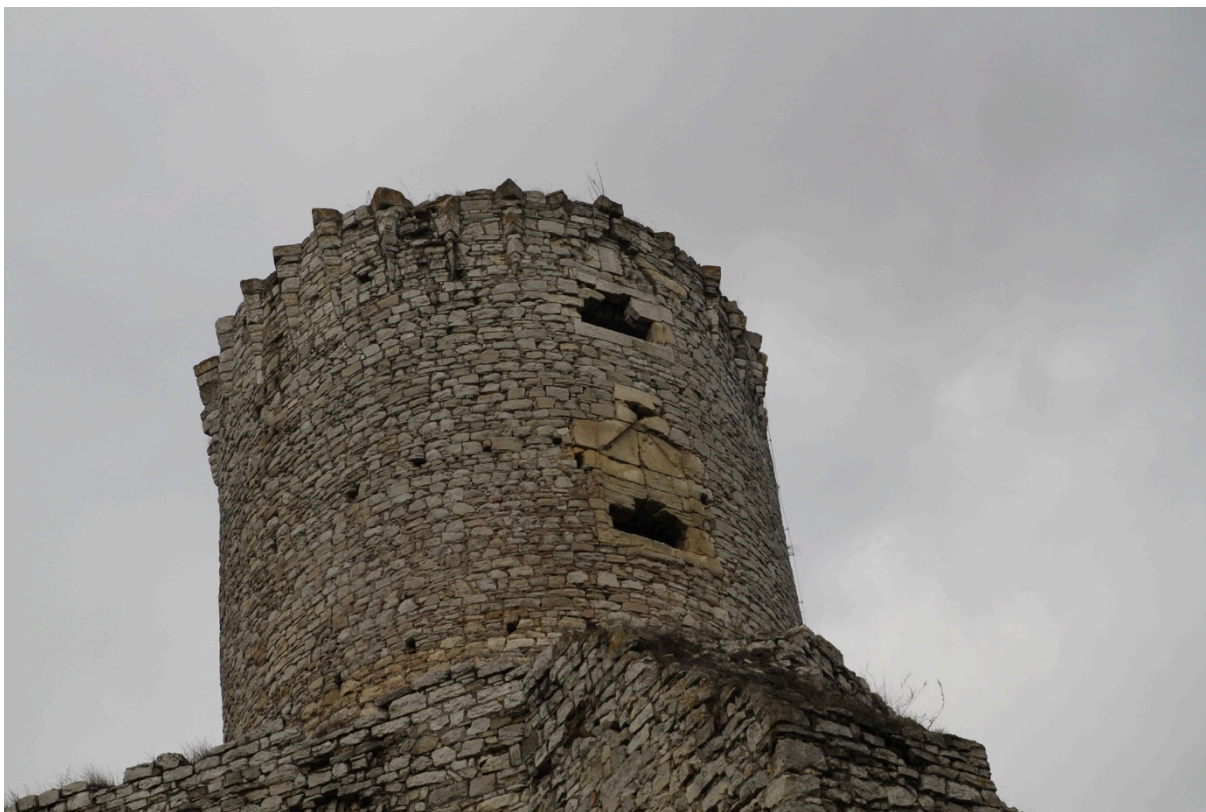
Fot.3. Zamek Lipowiec, wieża z działobitniami. W górnej części widoczne duże ubytki wsporników podtrzymujących niegdyś trzecia kondygnacje wieży.

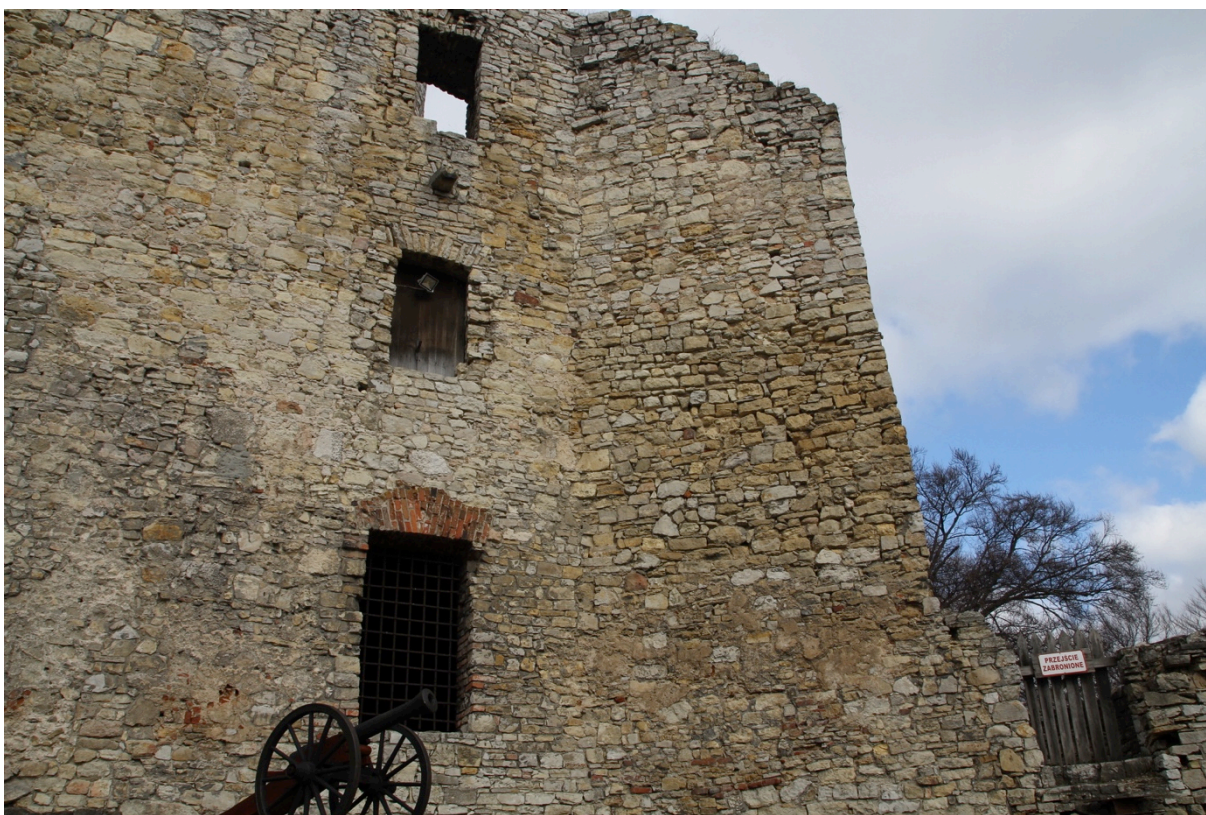
Fot.4. Zamek Lipowiec, fragment elewacji południowej. Na zdjęciu zły stan zachowania przypory.

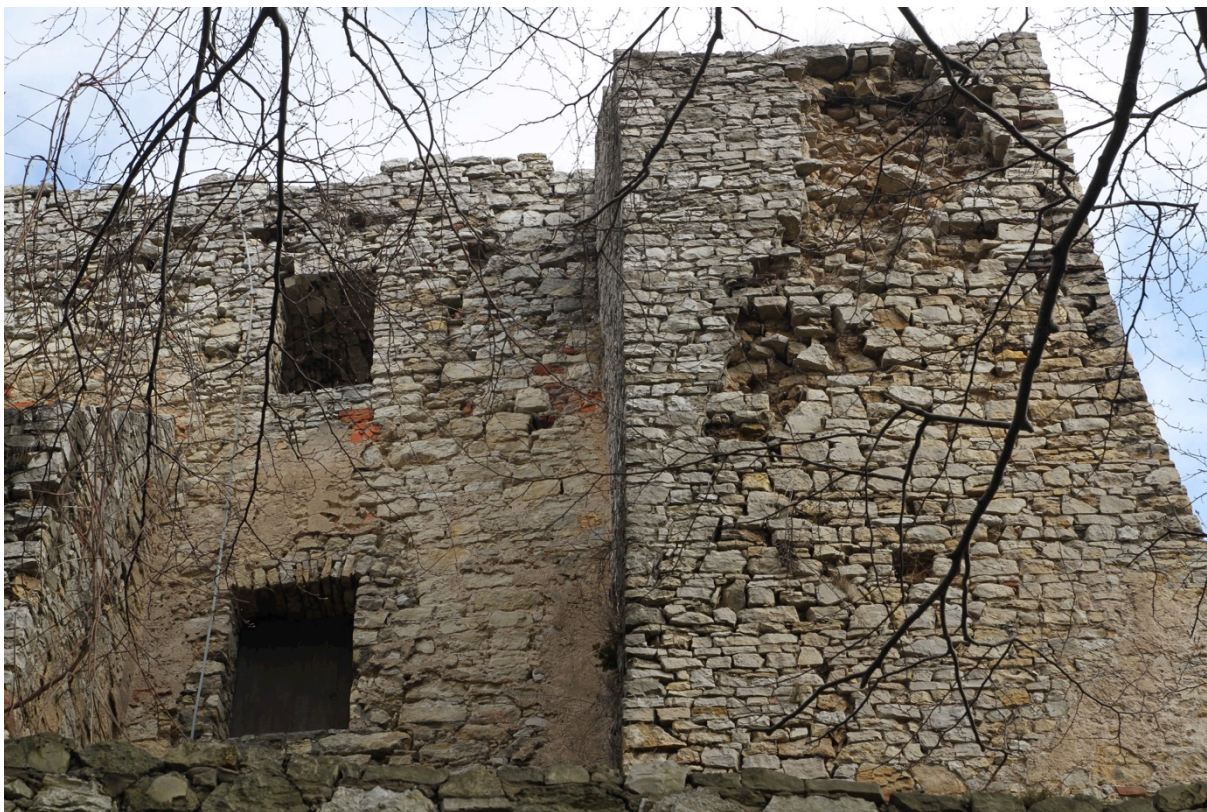
Fot.5. Zamek Lipowiec. Na zdjęciu duży ubytek muru na elewacji wschodniej zamku.

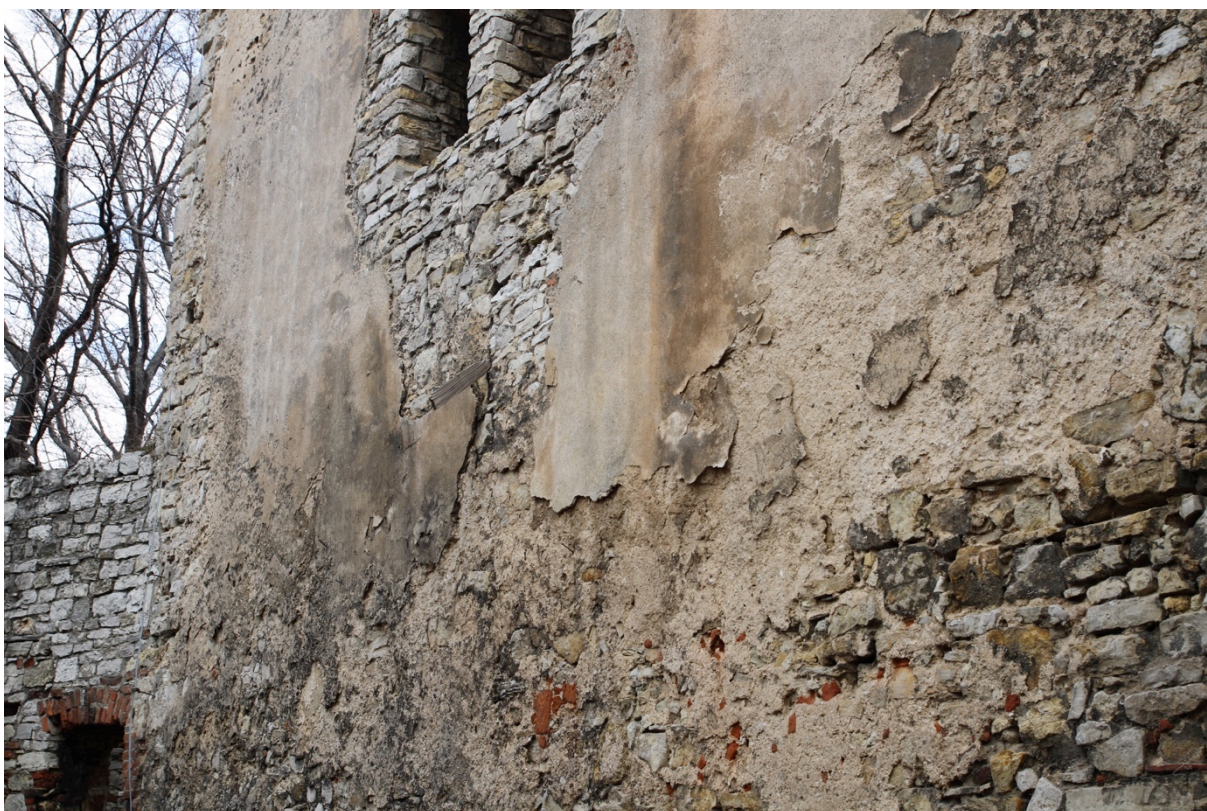
Fot.6. Zamek Lipowiec. Stan zachowania tynków na elewacji zamku.

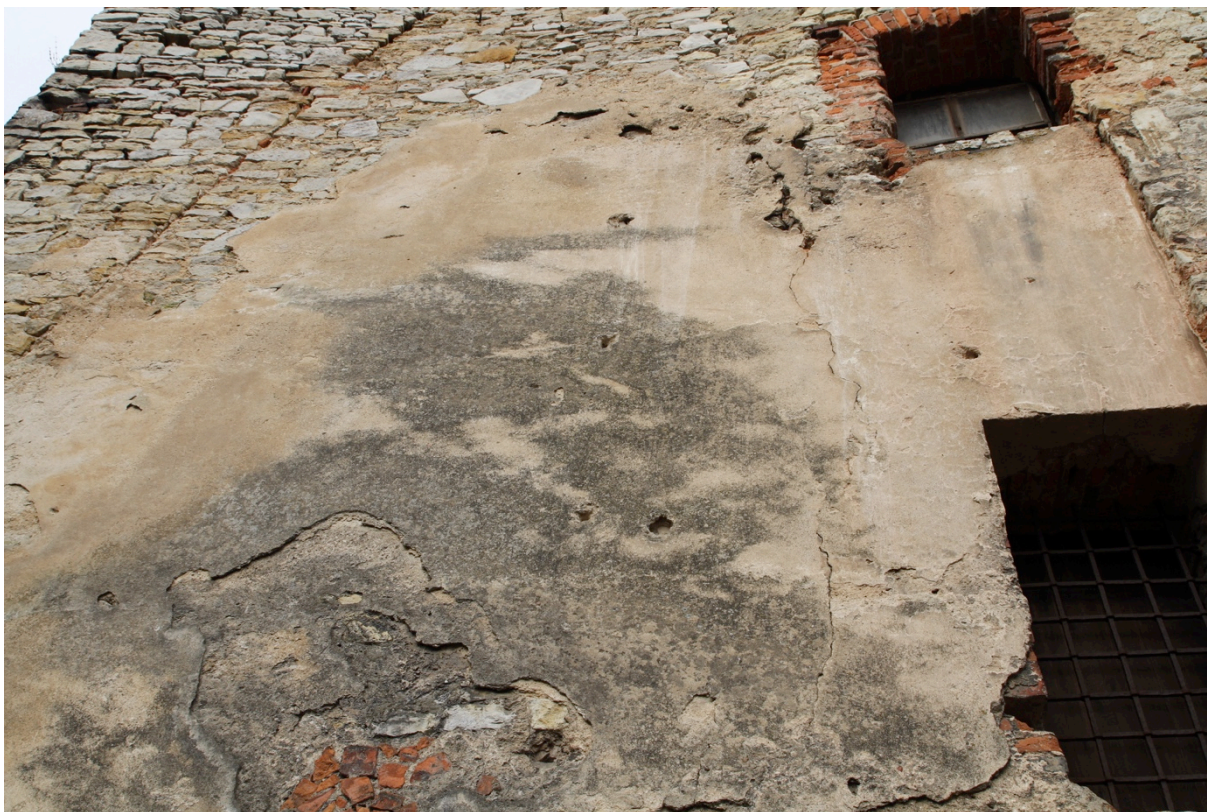
Fot.7. Zamek Lipowiec, elewacja południowa. Stan zachowania tynków na elewacji zamku.

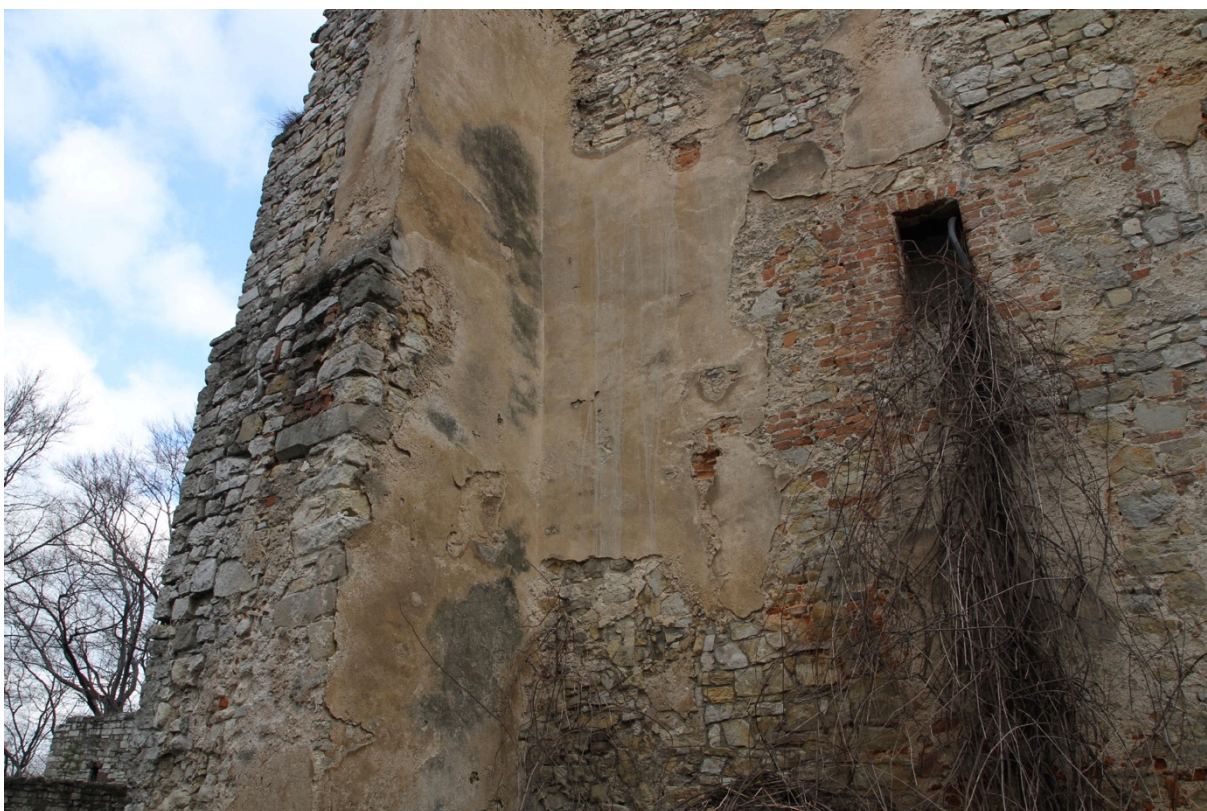
Fot.8. Zamek Lipowiec. Stan zachowania tynków na elewacji zamku.

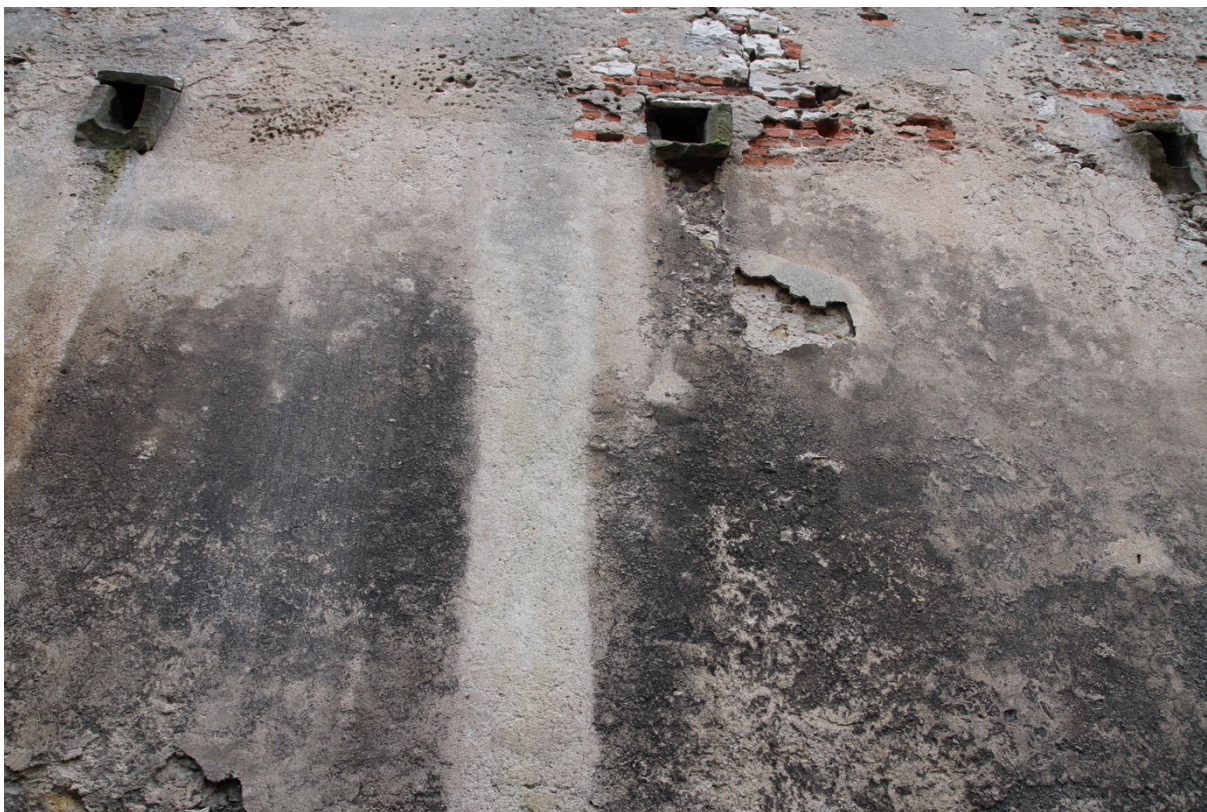
Fot.9. Zamek Lipowiec. Stan zachowania tynków na elewacji zamku.

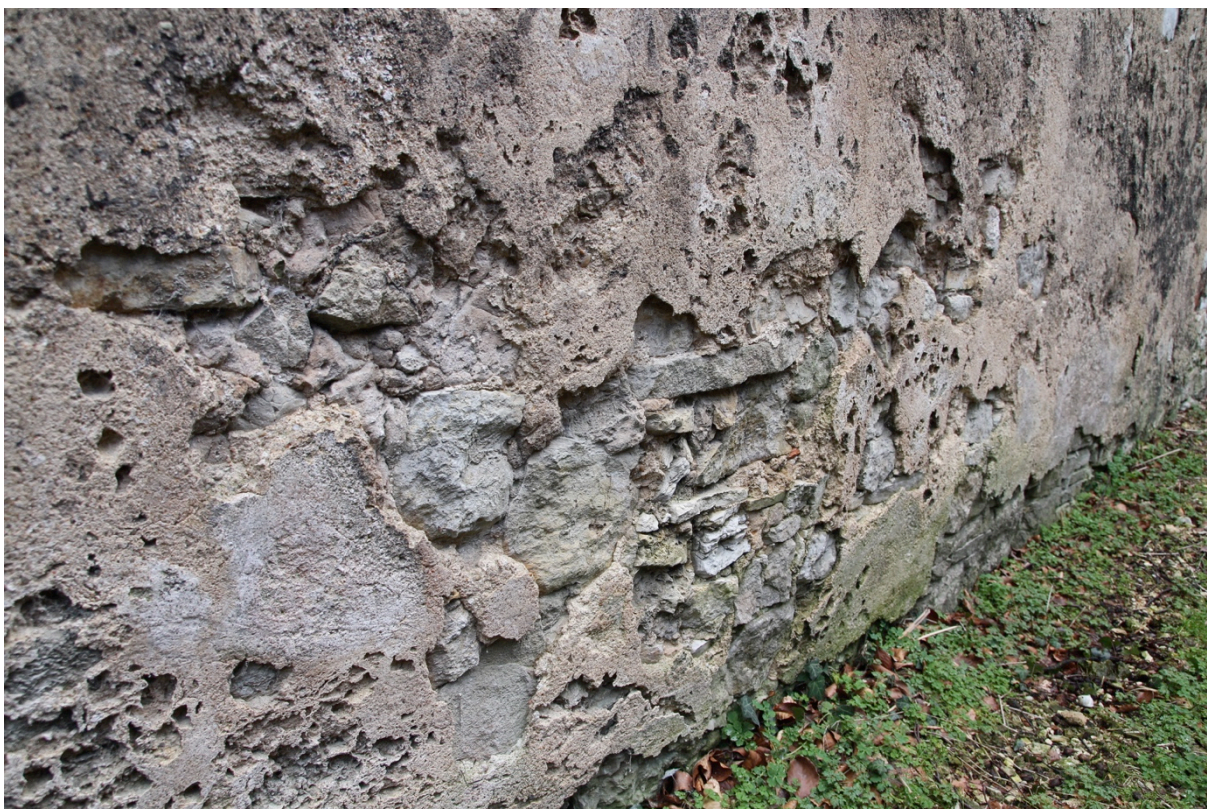
Fot.10. Zamek Lipowiec. Stan zachowania tynków na elewacji zamku.

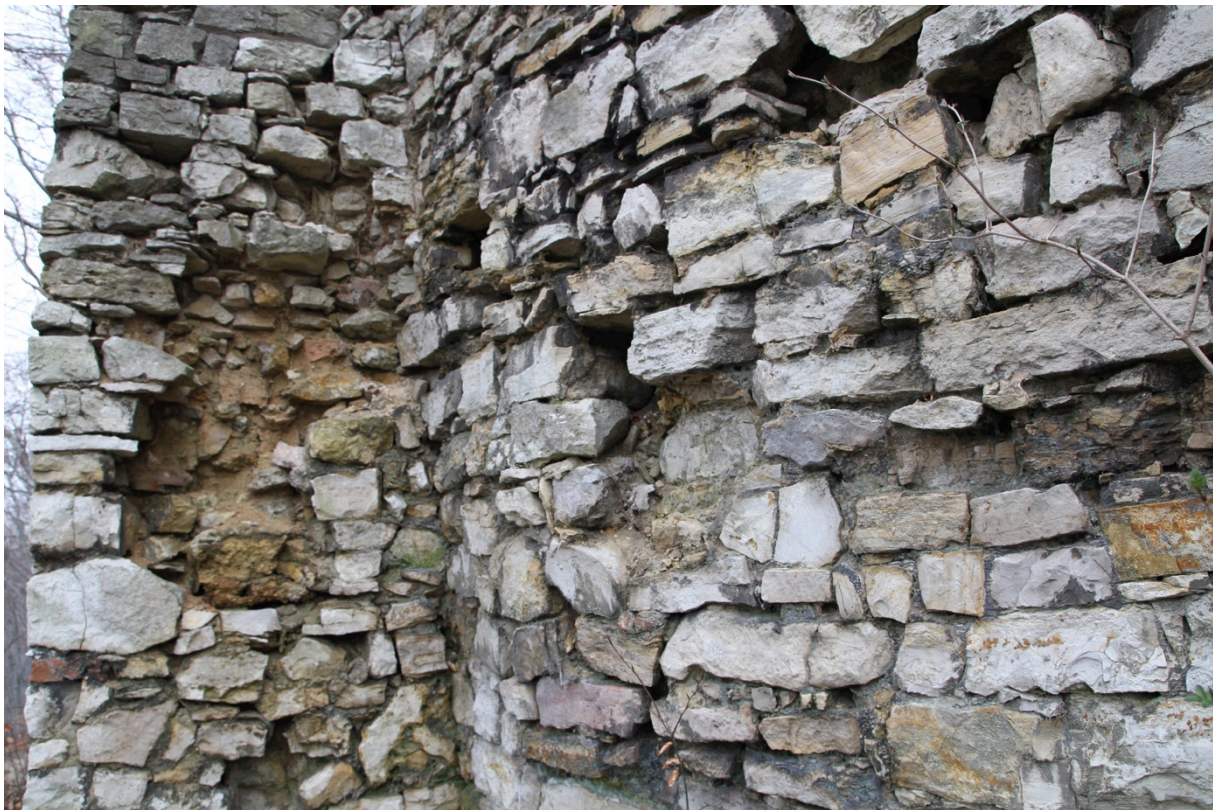
Fot.11. Zamek Lipowiec. Stan zachowania wątków kamiennych na murach obronnych.
