PROGRAM PRAC KONSERWATORSKICH
RUINY ZAMKU W LIPOWCU
DAWNY ZAMEK BISKUPÓW KRAKOWSKICH

OPRACOWANIE:
MARCIN KSIĄŻEK
KATARZYNA KASPERKOWICZ

KRAKÓW, LUTY 2016

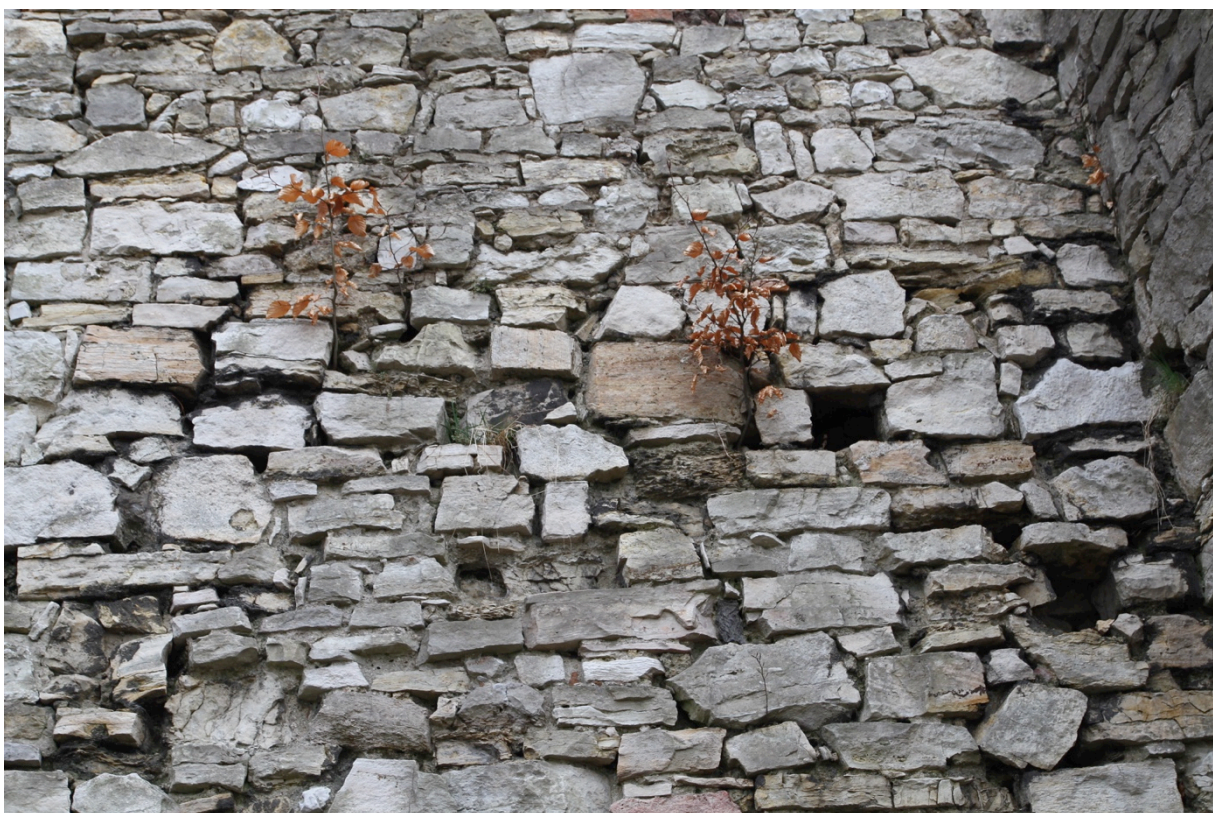
Fot.12. Zamek Lipowiec. Stan zachowania wątków kamiennych na murach obronnych z samosiejkami drzew.

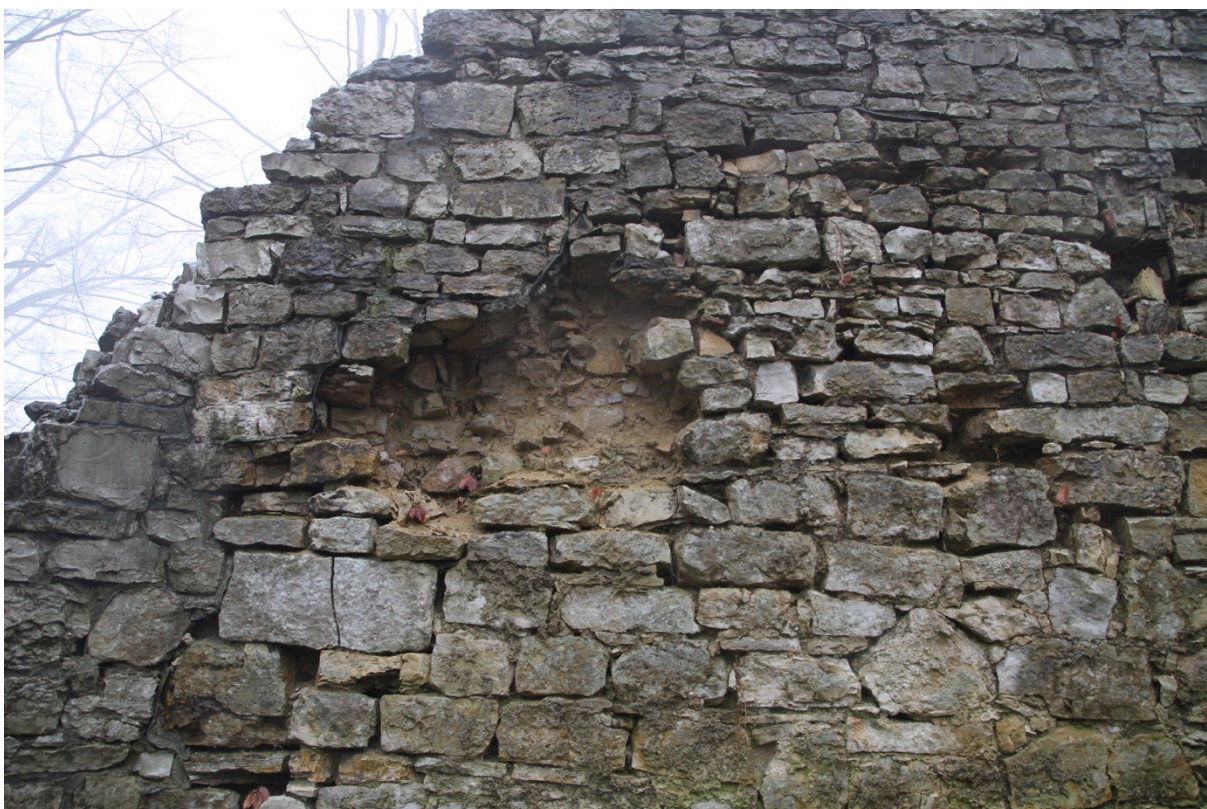
Fot. 16. Zamek Lipowiec. Stan zachowania wątków kamiennych na murach obronnych.

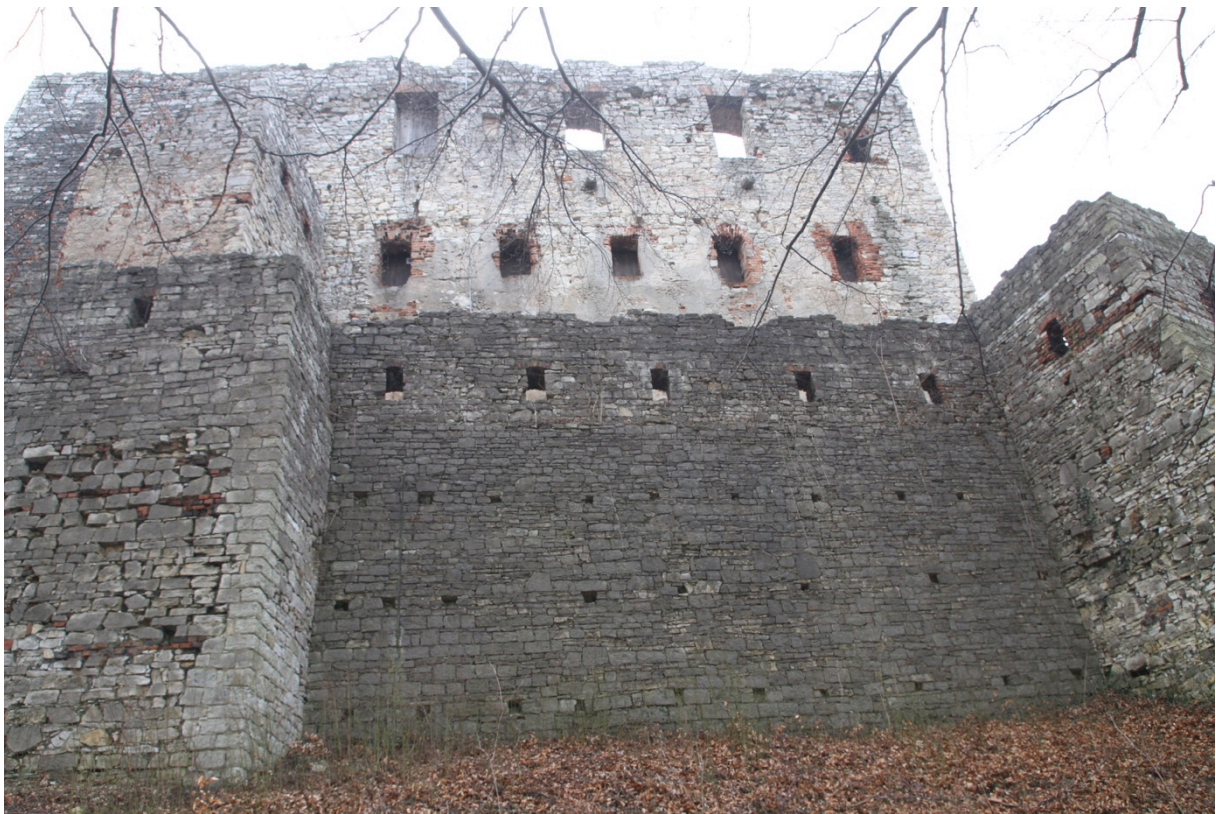
Fot.17. Zamek Lipowiec. Elewacja zamku górnego. Widoczne przemurowanie dolnej kondygnacji.

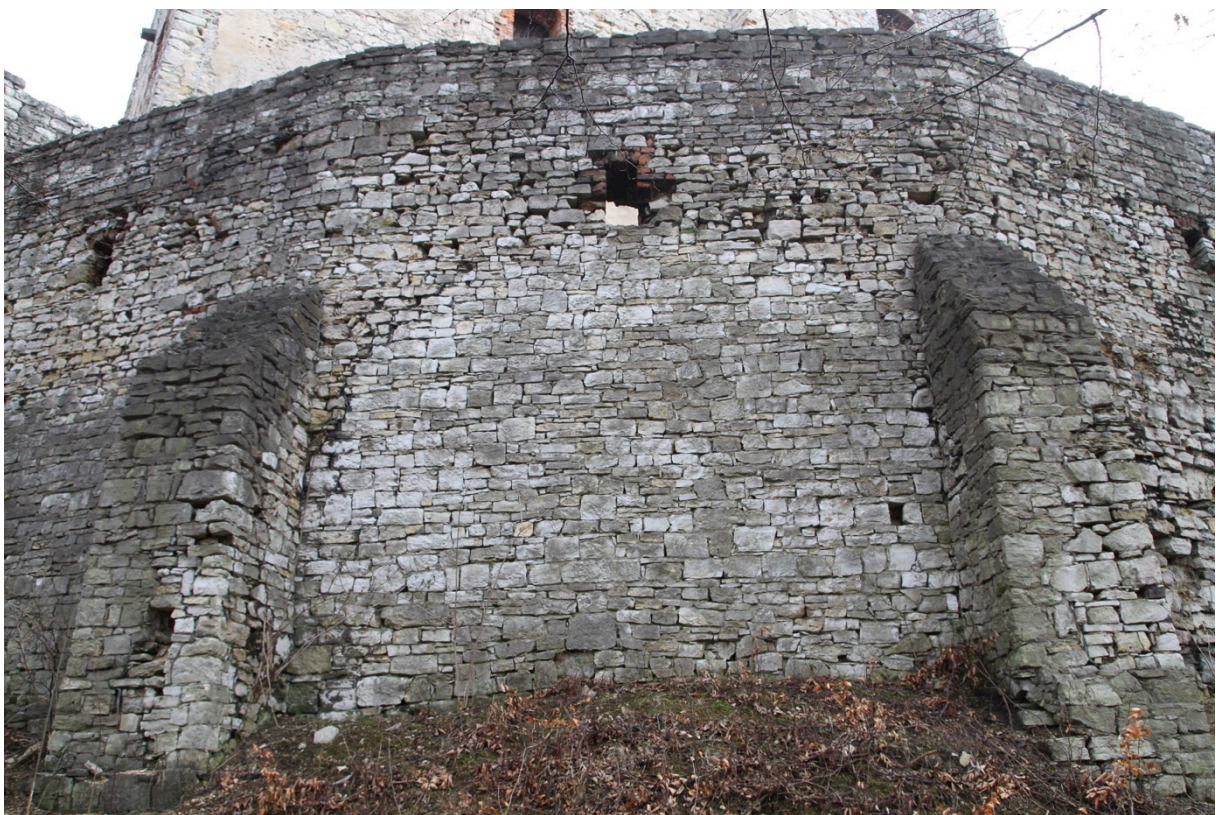
Fot.18. Zamek Lipowiec. Elewacja zamku górnego. Stan zachowania wątków murów obronnych.

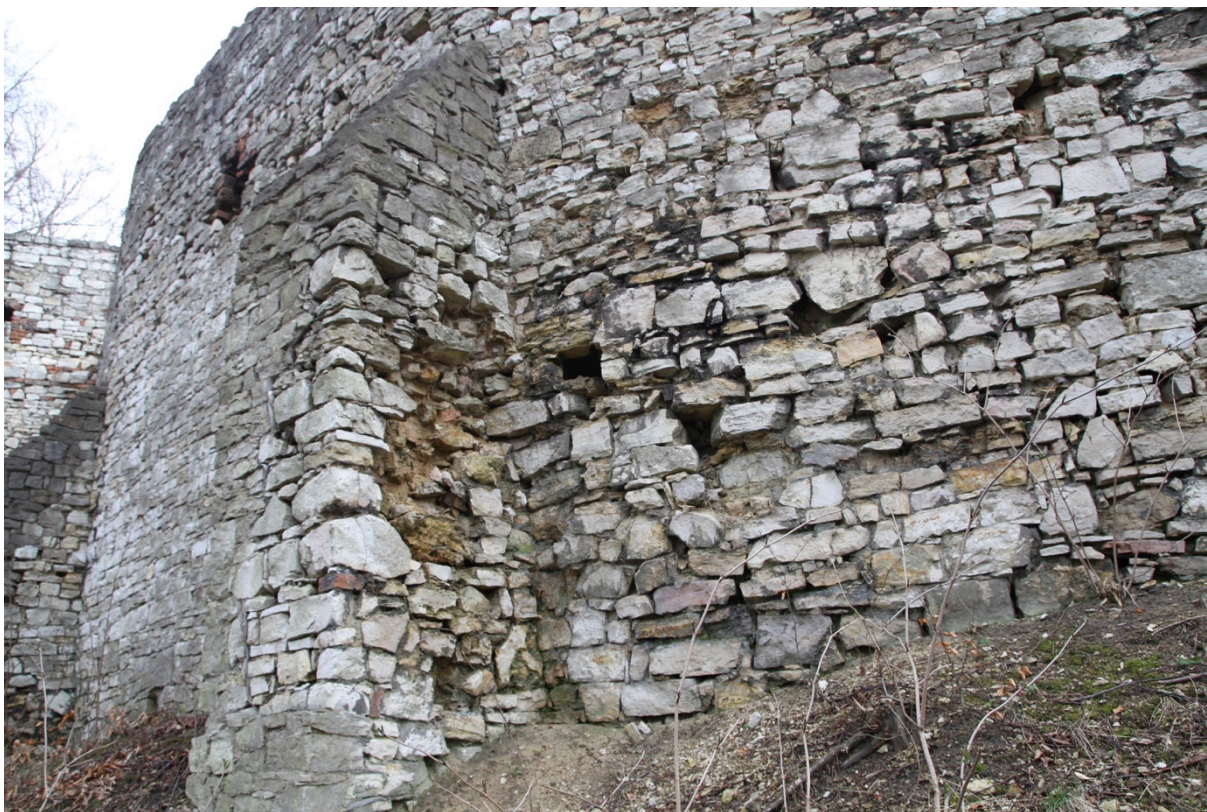
Fot.19. Zamek Lipowiec. Elewacja zamku górnego. Stan zachowania wątków murów obronnych.

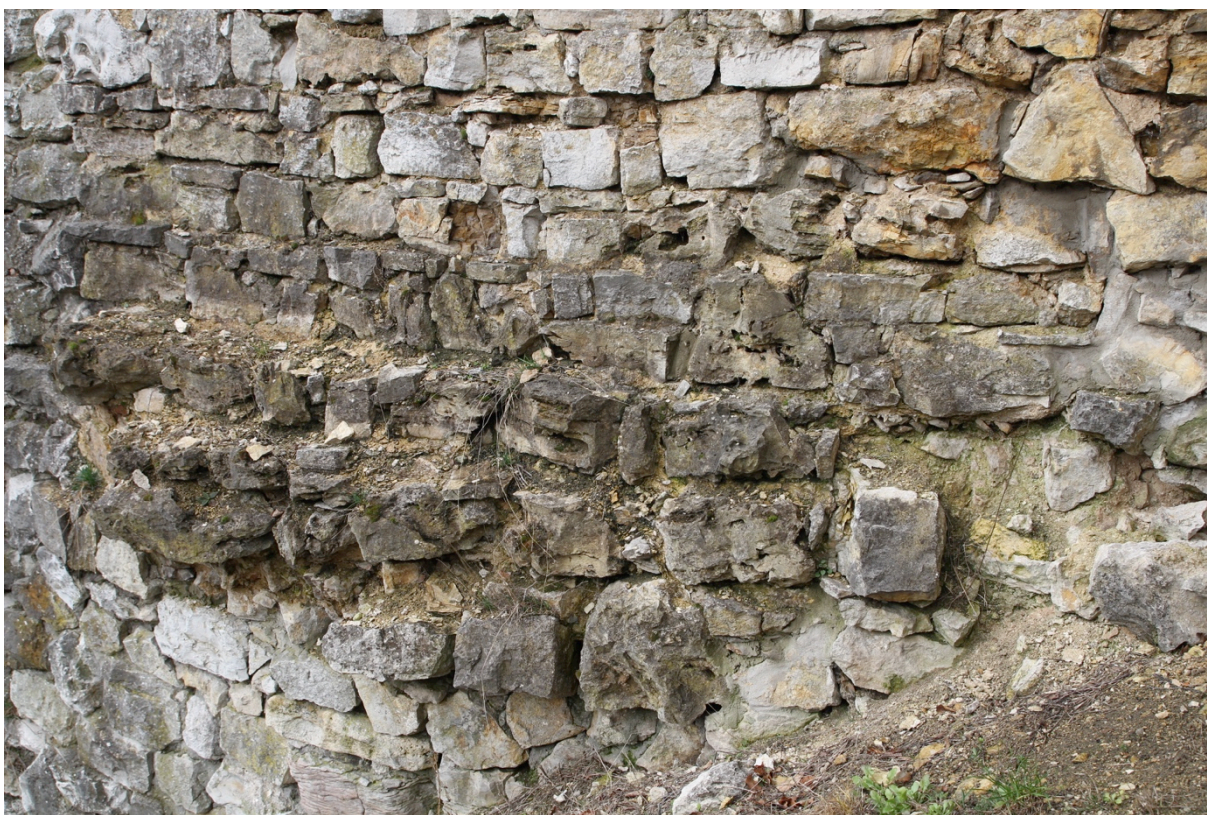
Fot.20. Zamek Lipowiec. Elewacja zamku górnego. Stan zachowania wątków murów obronnych.

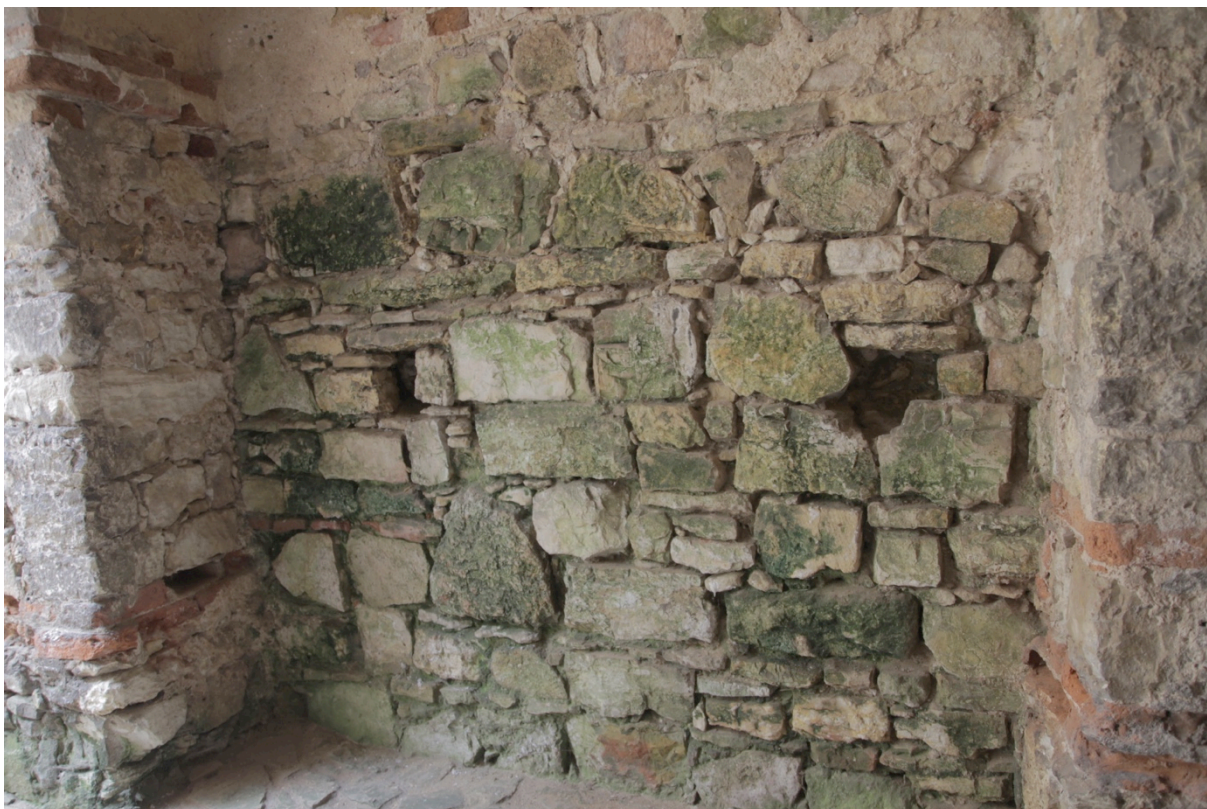
Fot.23. Zamek w Lipowcu, parter, wozownia. Wątek kamienny pokryty glonami i porostami na ścianie wozowni.

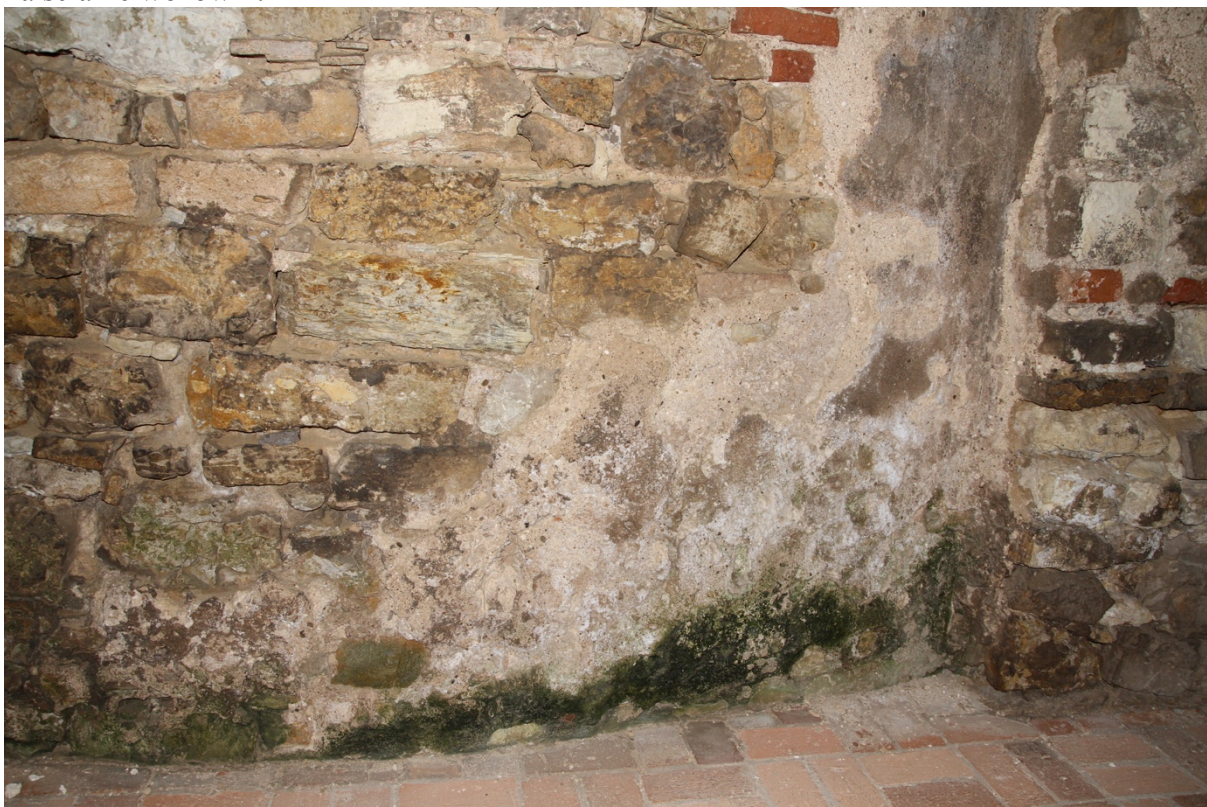
Fot.24. Zamek w Lipowcu, parter, sionka. Widoczne wysolenia, glony i porosty.

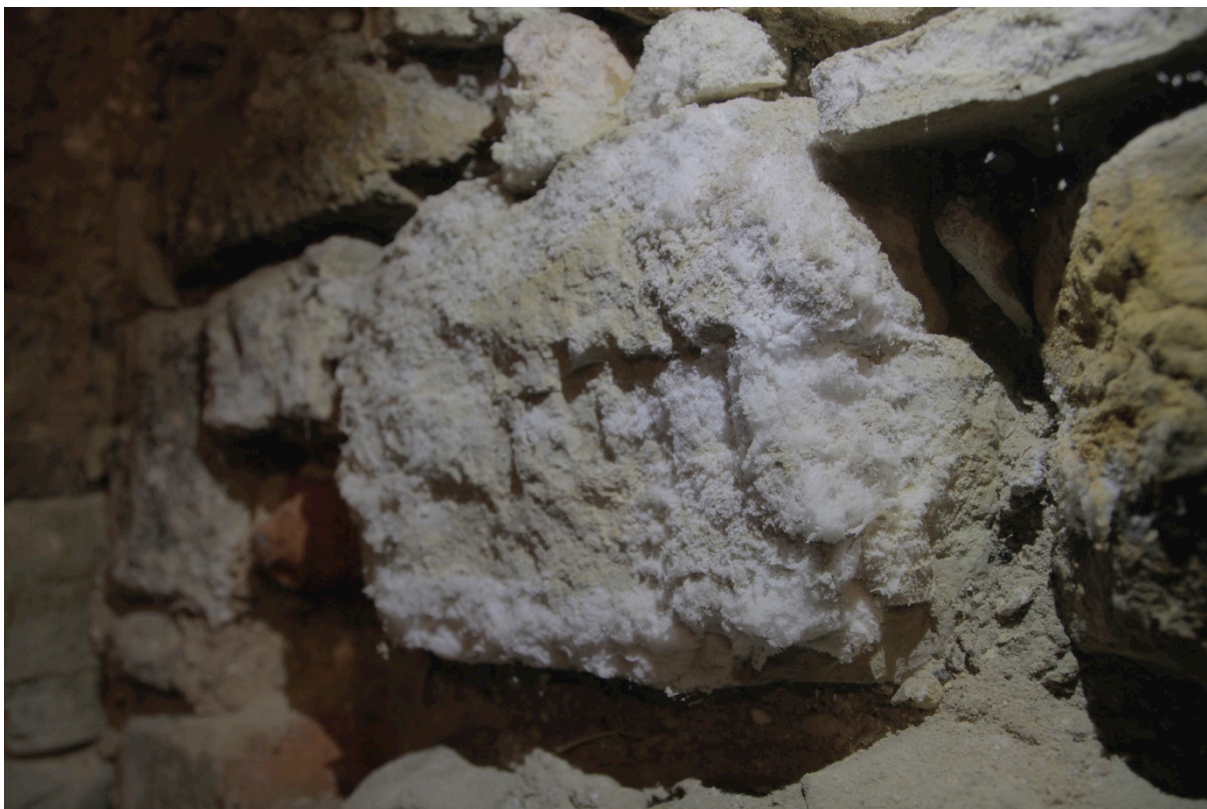
Fot.25. Zamek w Lipowcu, parter. Widoczna krystalizacja soli na wątku.

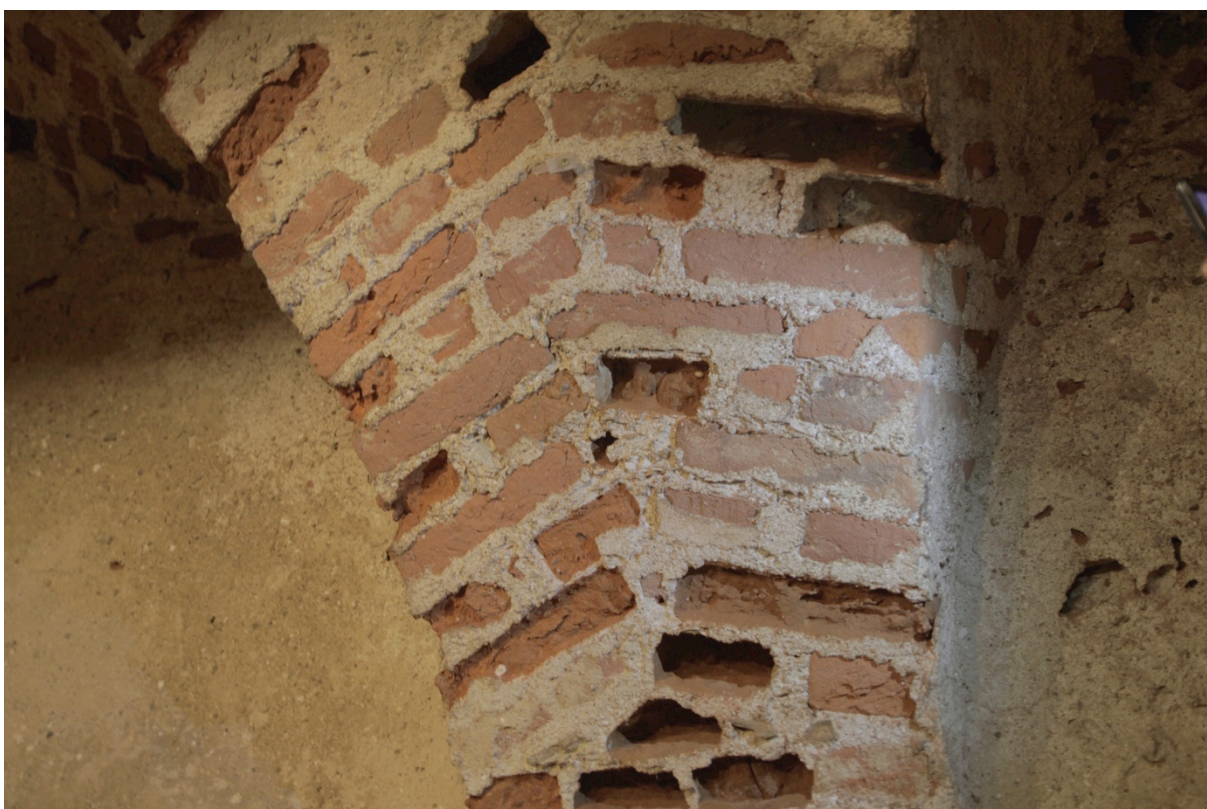
Fot.26. Zamek w Lipowcu, parter, refektarz. Ubytki wątku ceglanego.

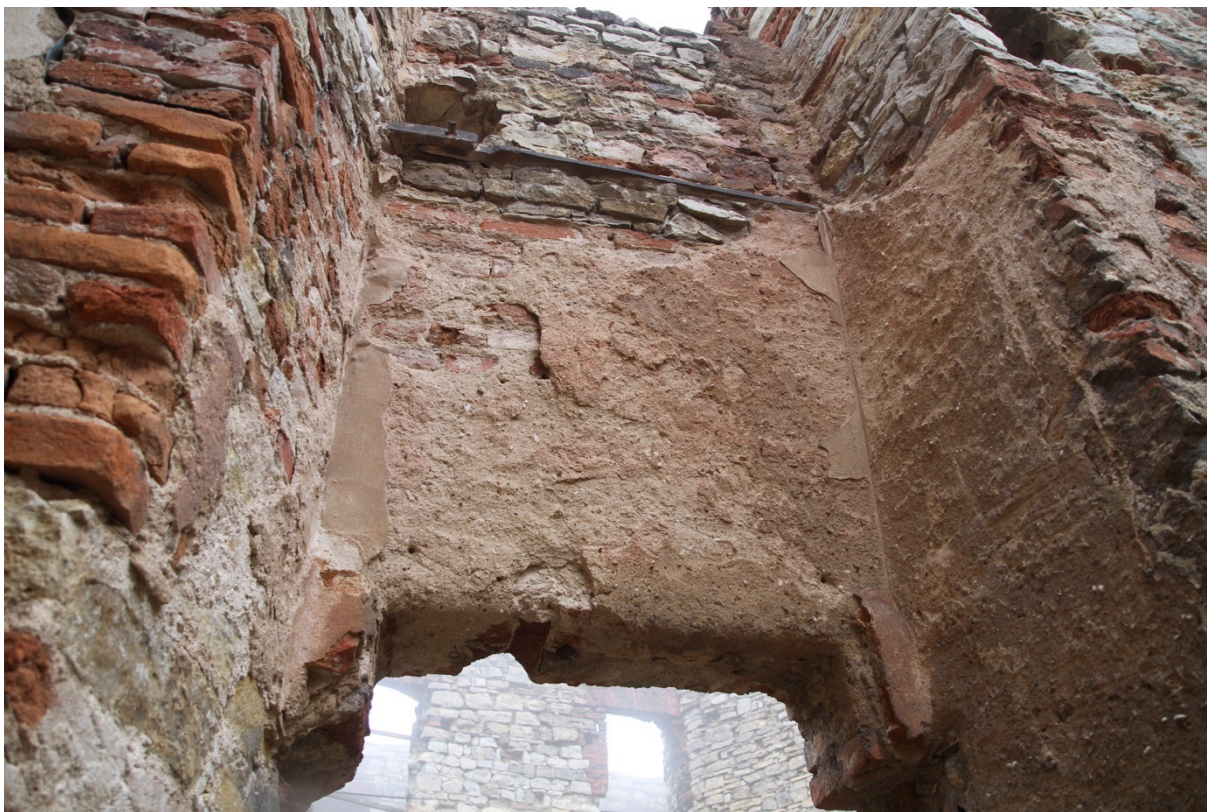
Fot. 34. Zamek w Lipowcu, ściana kaplicy zamkowej. Stan zachowania tynków.

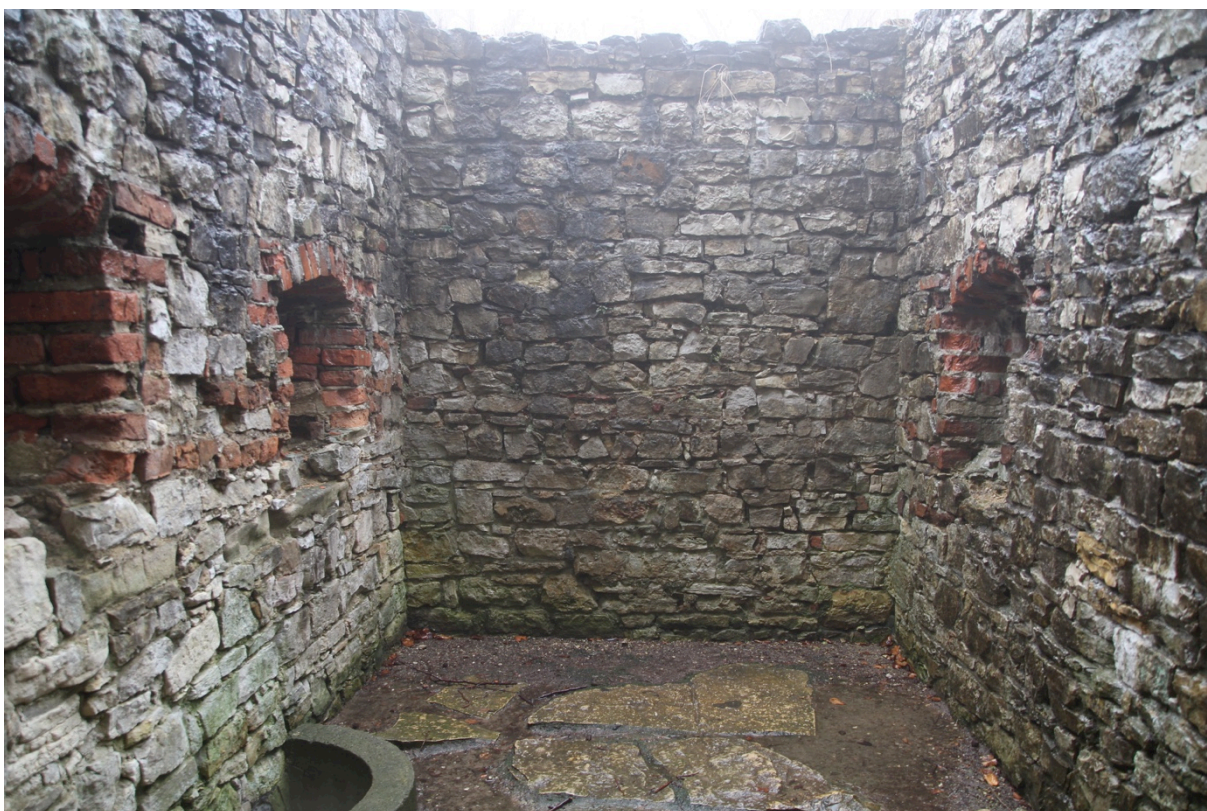
Fot.35. Zamek w Lipowcu, II piętro. Stan zachowania wątków kamiennych i ceglanych.

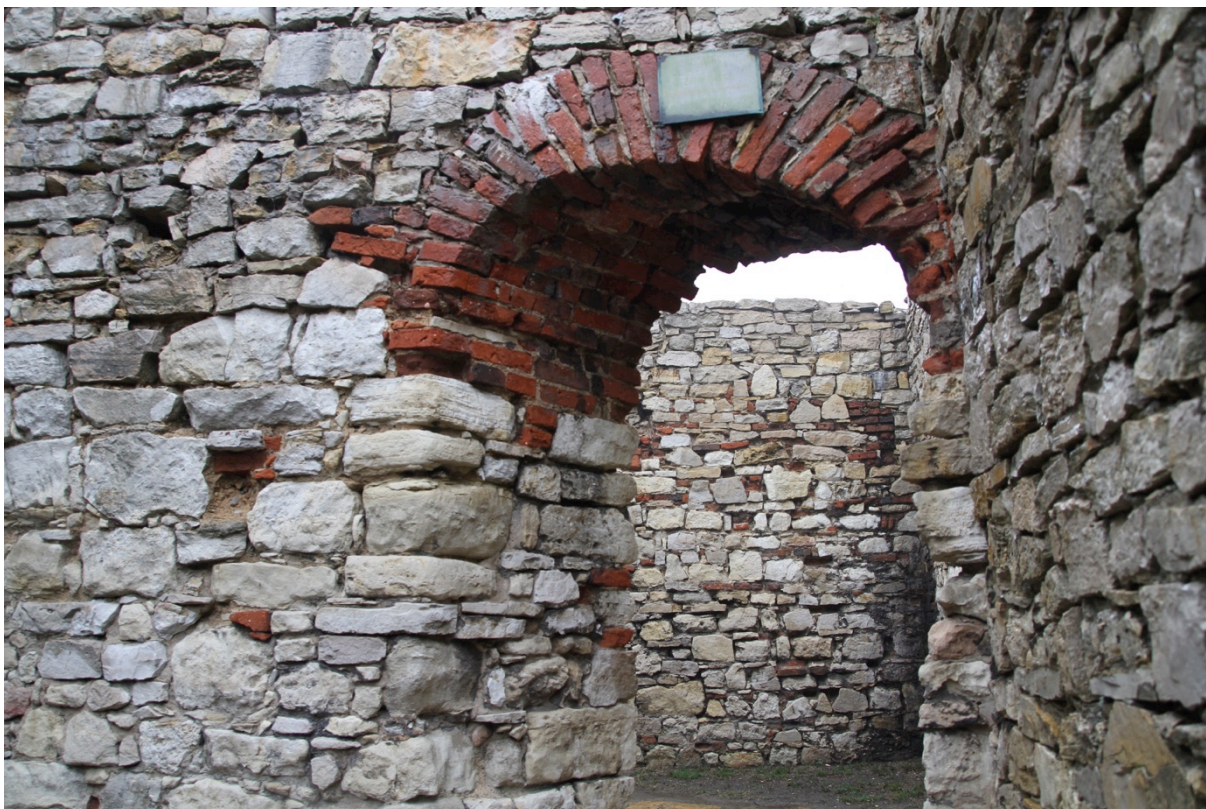
Fot.36. Zamek w Lipowcu, II piętro. Stan zachowania wątków kamiennych i ceglanych.

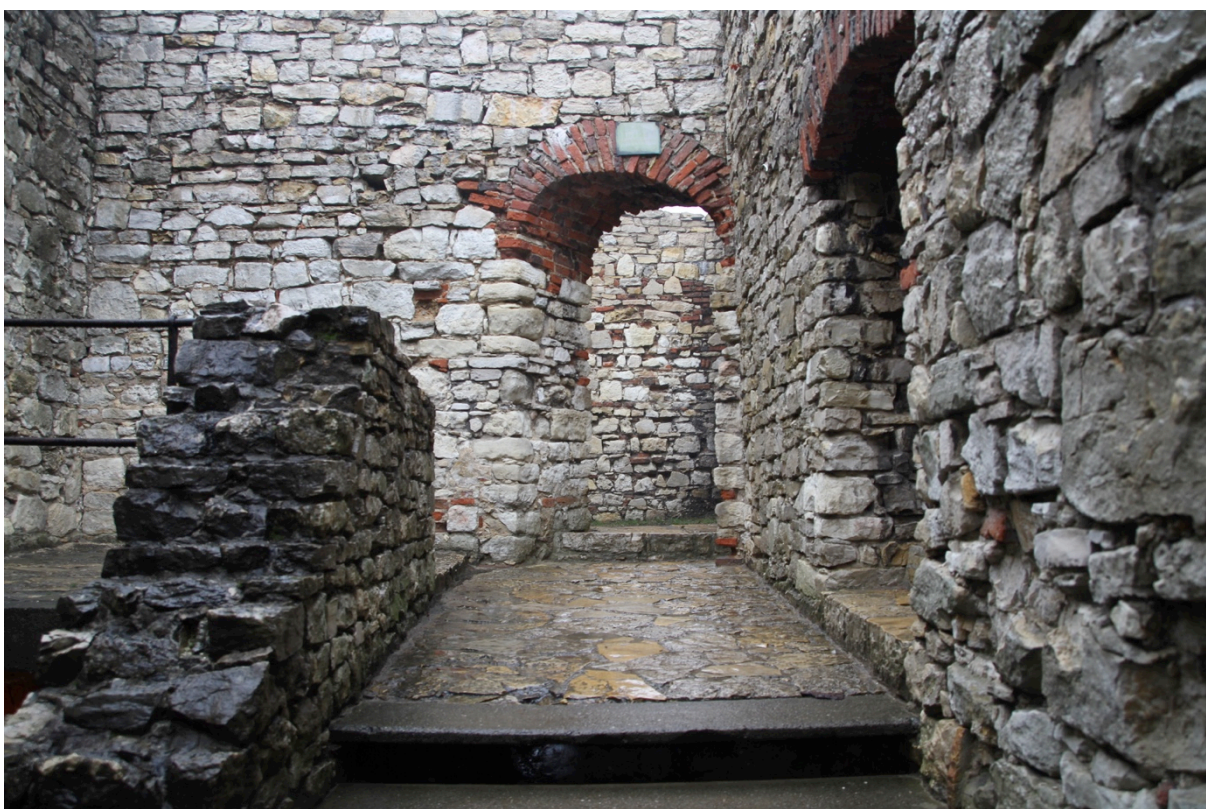
Fot.37. Zamek w Lipowcu, II piętro. Stan zachowania wątków kamiennych i ceglanych.
