PROGRAM PRAC KONSERWATORSKICH
RUINY ZAMKU W LIPOWCU
DAWNY ZAMEK BISKUPÓW KRAKOWSKICH

OPRACOWANIE:
MARCIN KSIĄŻEK
KATARZYNA KASPERKOWICZ

KRAKÓW, LUTY 2016

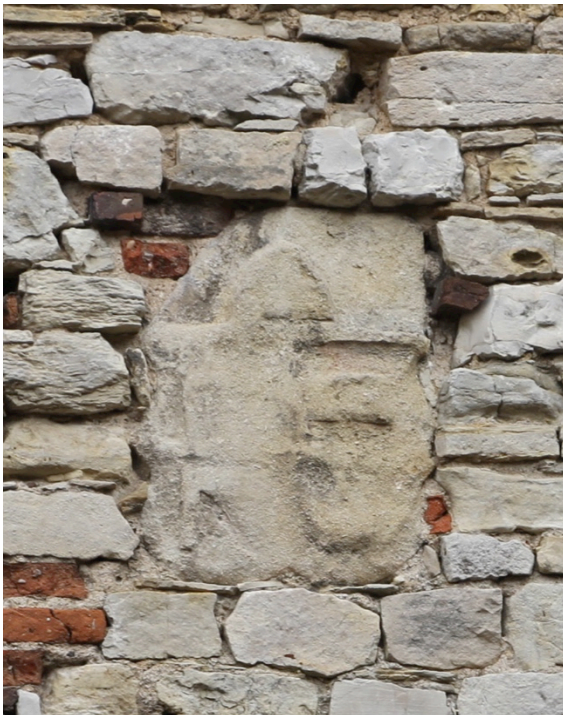
il.7 Kamienna tarcza z herbami A. Zebrzydowskiego.

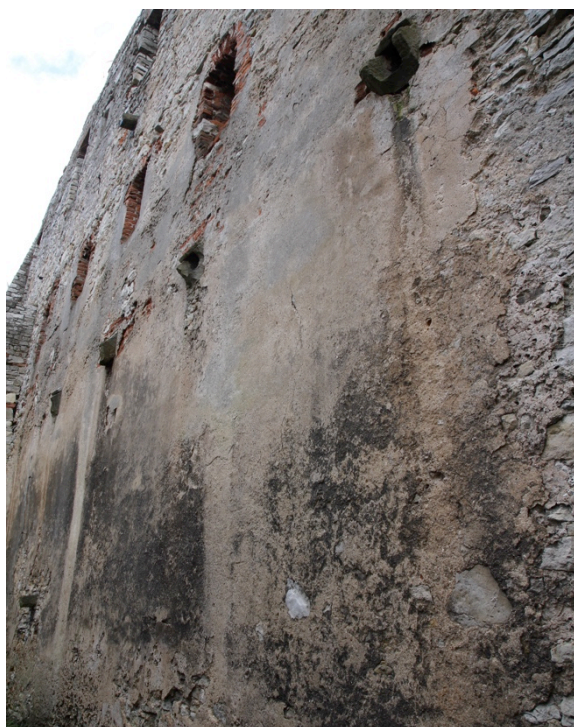
Stan zachowania wątku i tynków nie odbiega od tego na pozostałych elewacjach. Wątek kamienny oraz ceglany jest zdestruowany z licznymi ubytkami. Spoinowanie wątku jest mocno wypłukane, zwłaszcza w dolnych partiach elewacji. Znaczna część wątku jest rozluźniona.

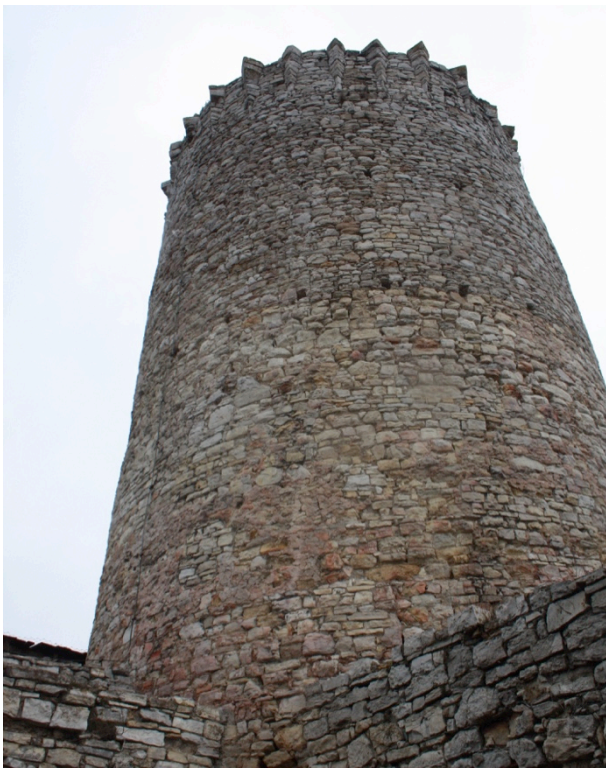
il.18. Wieża, widok ogólny.

W złym stanie technicznym jest zwieńczenie wieży. Duże ubytki widoczne są na kamiennych wspornikach podtrzymujących niegdyś nieistniejącą obecnie trzecią kondygnację wieży. W tym miejscu ciosy kamienne są rozluźnione i stwarzają ogromne niebezpieczeństwo dla ruchu turystycznego.

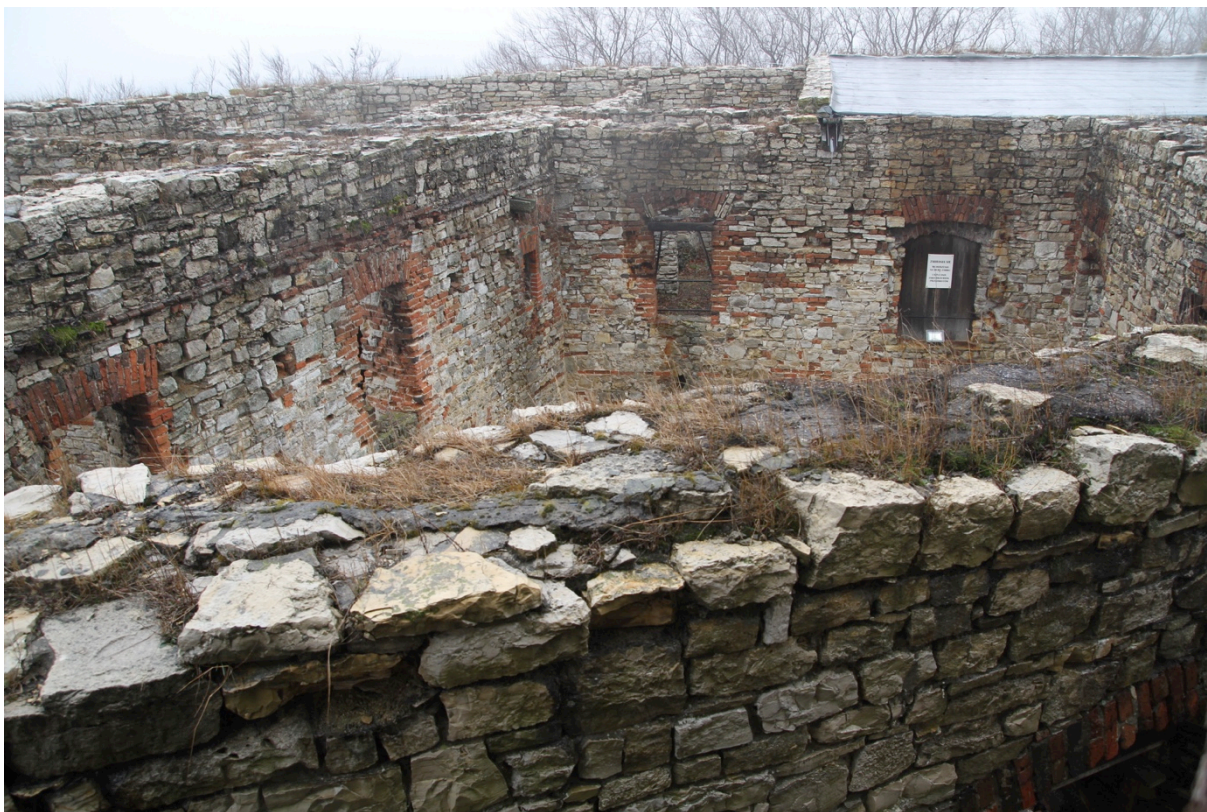
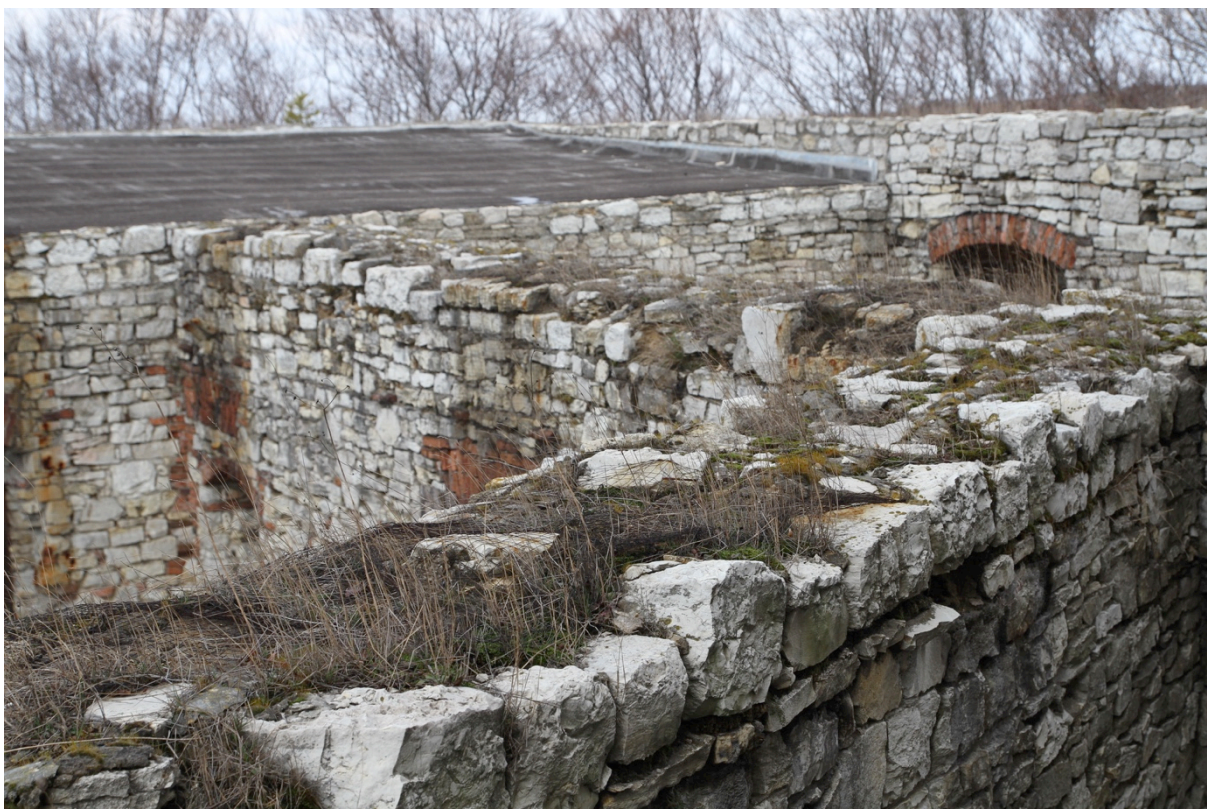
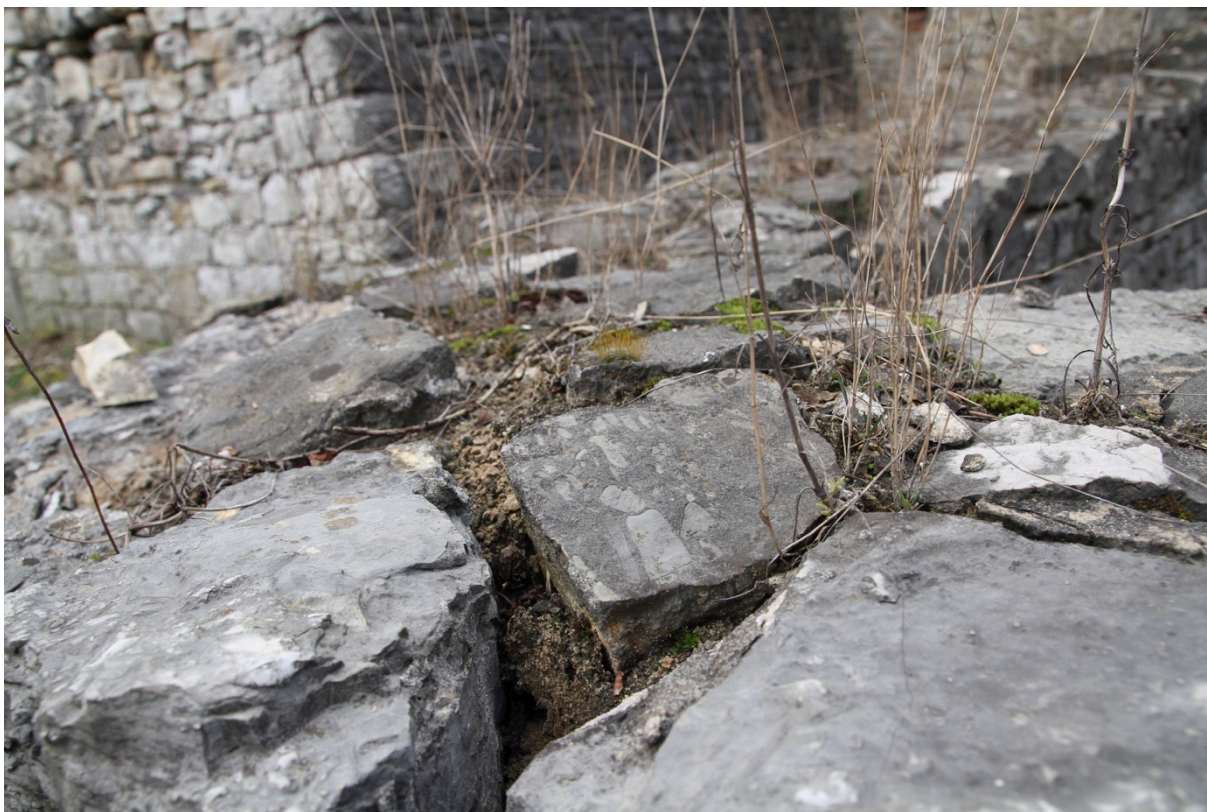
Znajdujący się w postaci ruiny zamek w Lipowcu posiada dużą powierzchnię murów w ekspozycji zewnętrznej, szczególnie narażonych na działanie czynników degradujących (fot. 13-15). Są to mury historycznie wolnostojące jak i mury pierwotnie kubaturowe. Głównymi przyczynami degradacji koron murów jest stałe oddziaływanie zmiennych czynników klimatycznych objawiające się niszczącymi zjawiskami fizyczno-chemicznymi. Efektem jest wilgoć, krystalizacja soli mineralnych, korozja biologiczna oraz czynniki mechaniczne. Procesy niszczące przebiegają tu w sposób intensywny.

W koronach murów widoczne są duże ubytki w zaprawie spoin, część ciosów kamiennych leżących na murze nie jest związana. Spoinowanie wykonane z asfaltu w czasie ostatnich prac konserwatorskich przestało spełniać swoją funkcję wiążącą i zabezpieczającą. W wielu miejscach woda przenika w głąb struktury murów. Korony porośnięte są roślinnością.

Fot.13. Zamek Lipowiec. Korony murów.

Fot.14. Zamek Lipowiec. Korony murów.

Fot.15. Zamek Lipowiec. Korony murów.

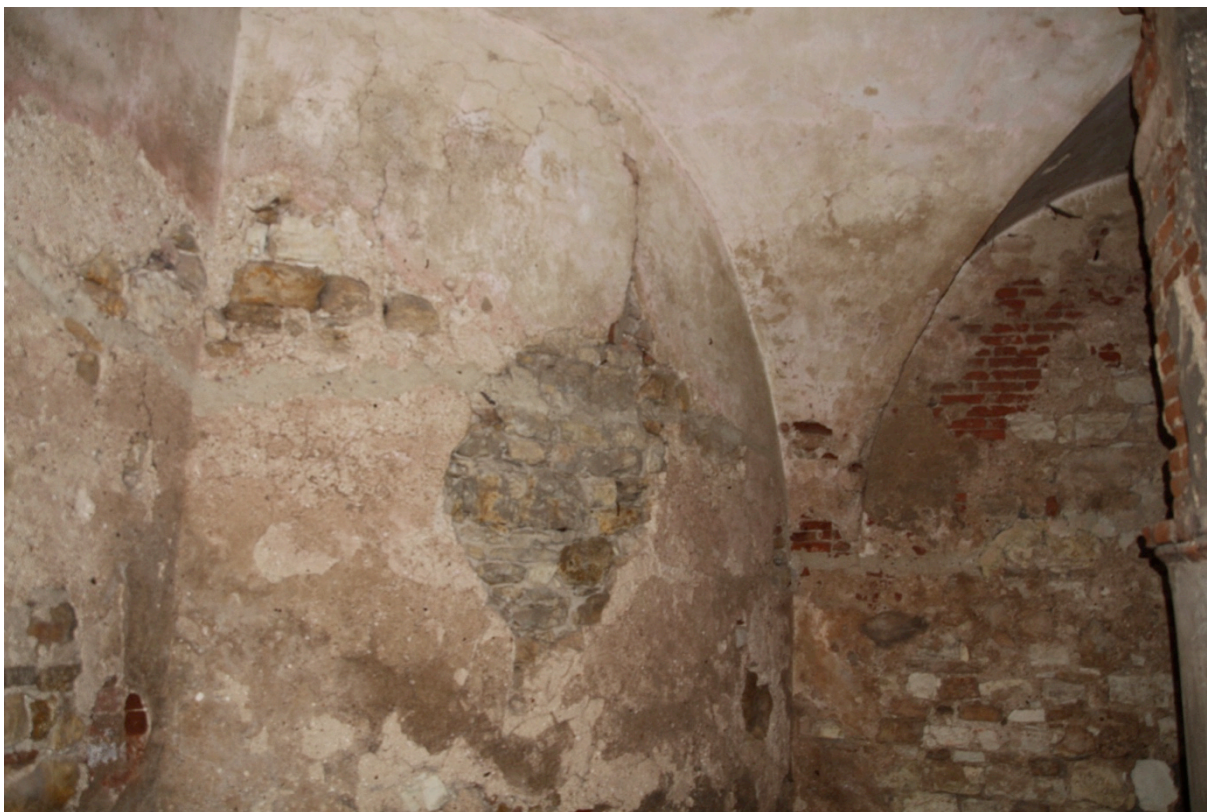
Fot.30. Zamek w Lipowcu, parter, kuchnia. Widoczne zaokrąglenie trzonu wieży oraz zachowane nawarstwienia tynkarskie.
